# 施工報告書

大功テクノ株式会社

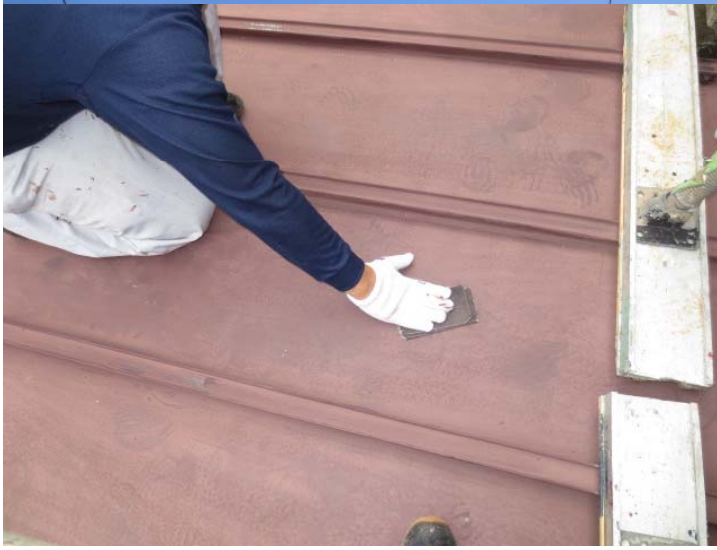
瓦棒屋根表面研磨。劣化塗膜の表面を削ります。

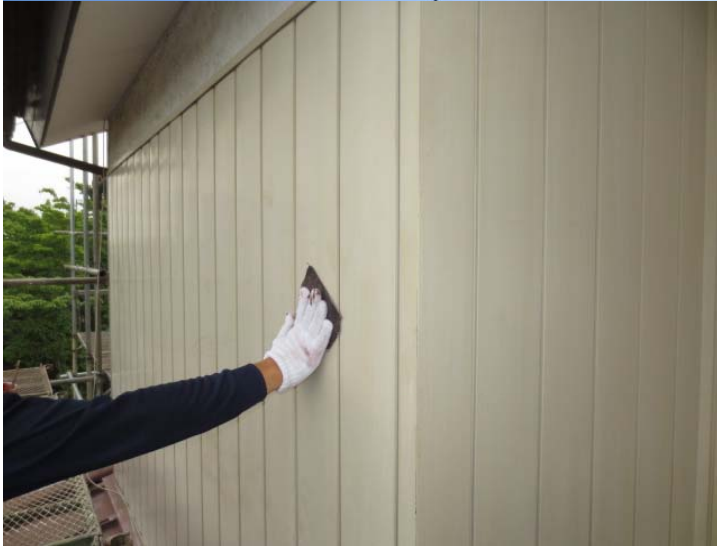
金属サイディング表面研磨。劣化塗膜の表面を削ります。

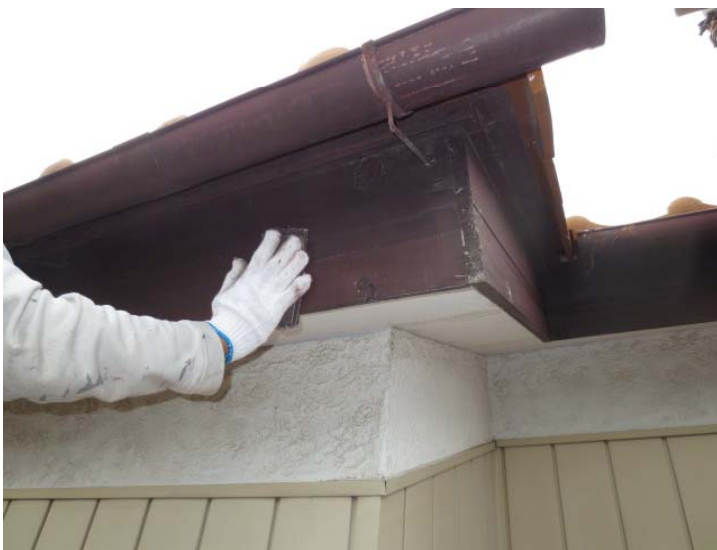
破風板表面研磨。劣化塗膜の表面を削ります。

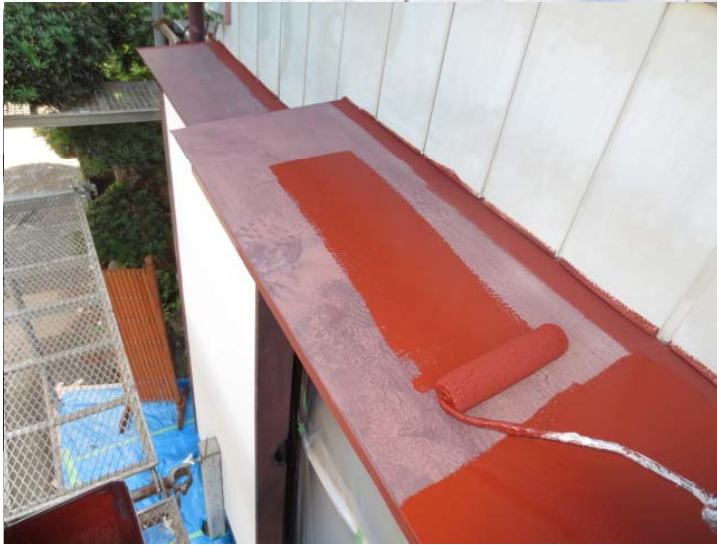
鋼板部分エポキシ錆止め塗装。

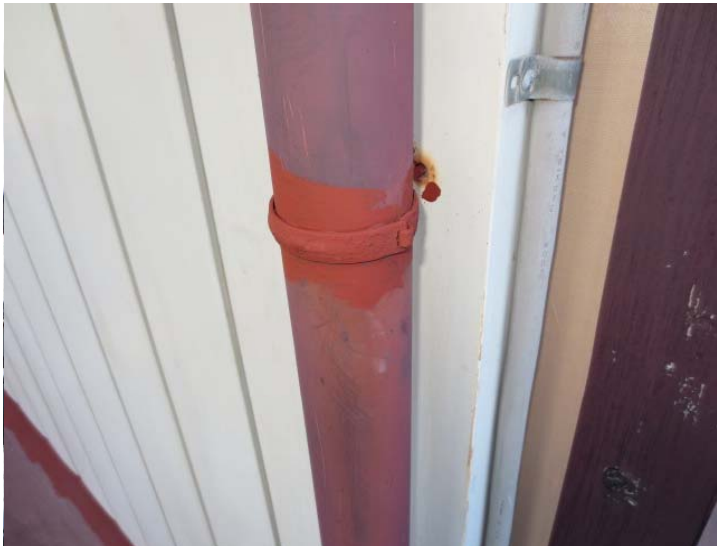
雨樋固定金具エポキシ錆止め塗装。

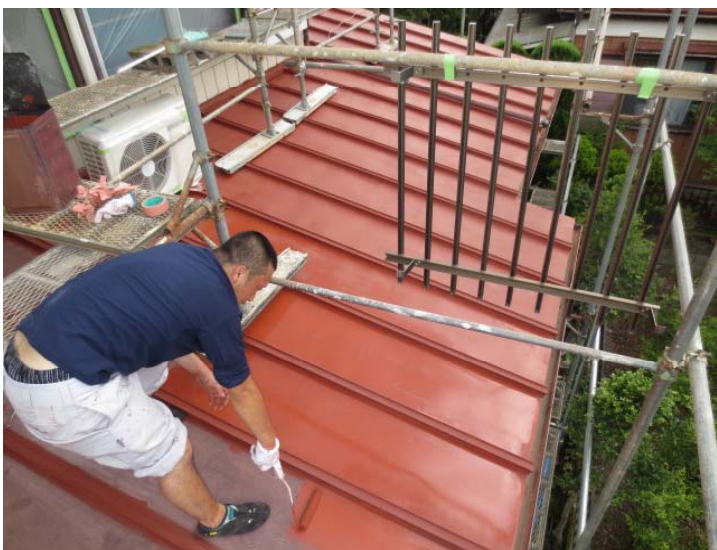
瓦棒屋根エポキシ錆止め塗装。

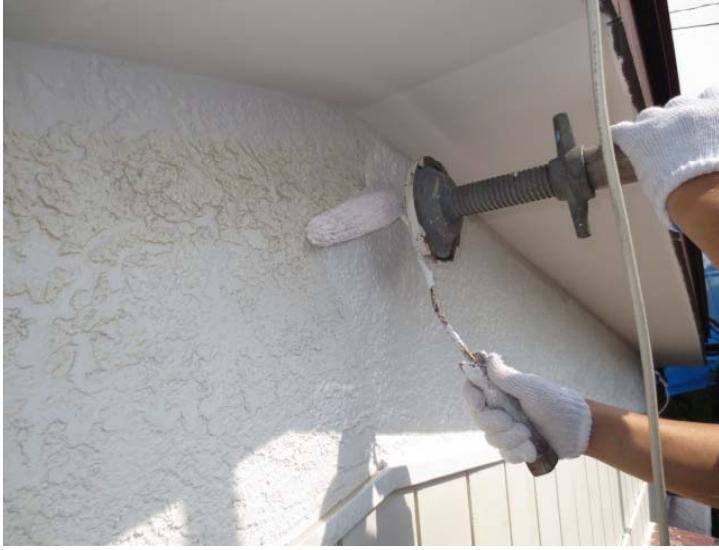
小壁部分下塗り。

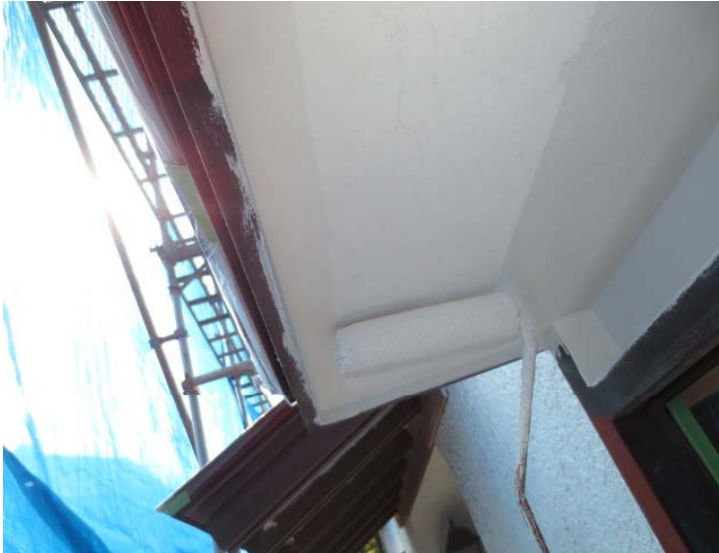
軒天防カビ塗装。

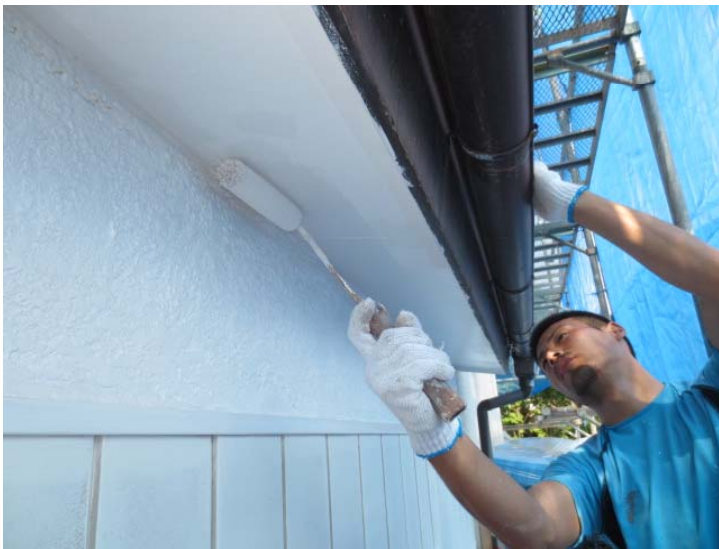
軒天防カビ塗装。

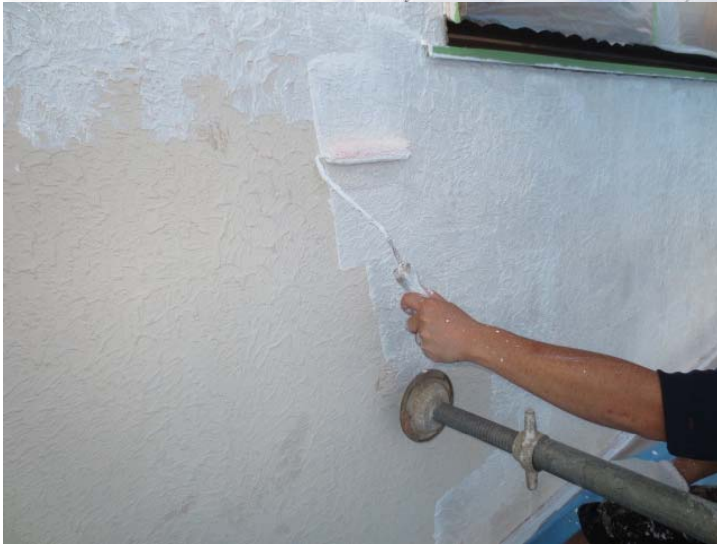
モルタル部外壁下塗り。

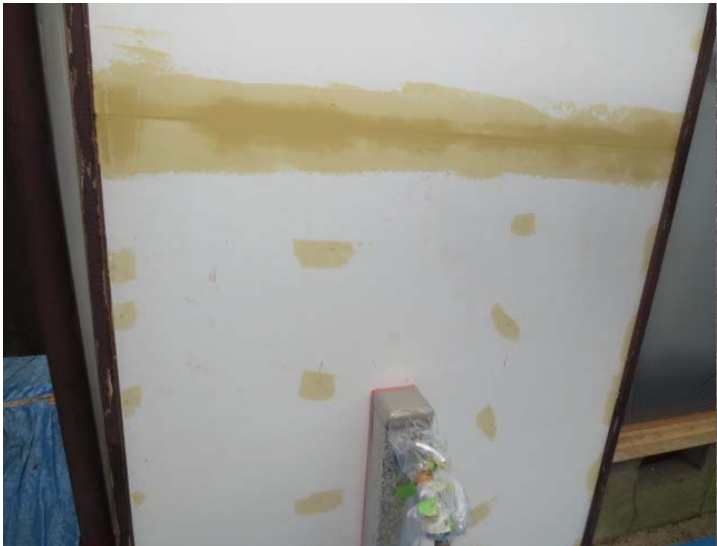
戸袋鏡板ケイカル面パテ処理。

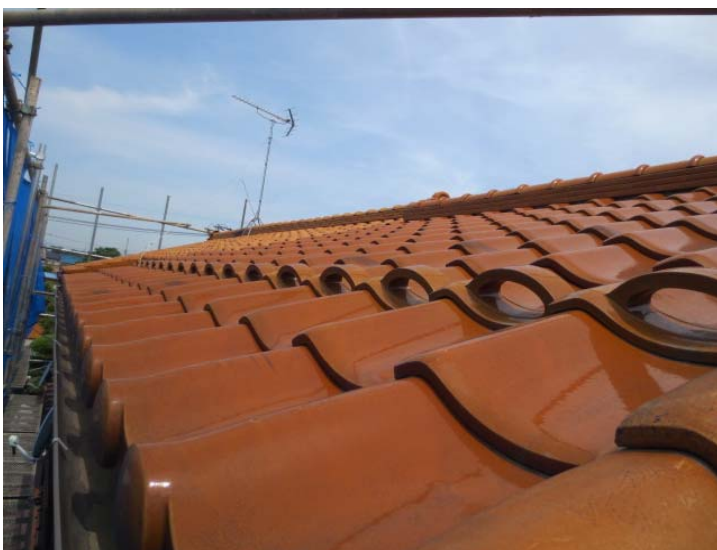
既存瓦屋根は雪止め付瓦を使用していました。

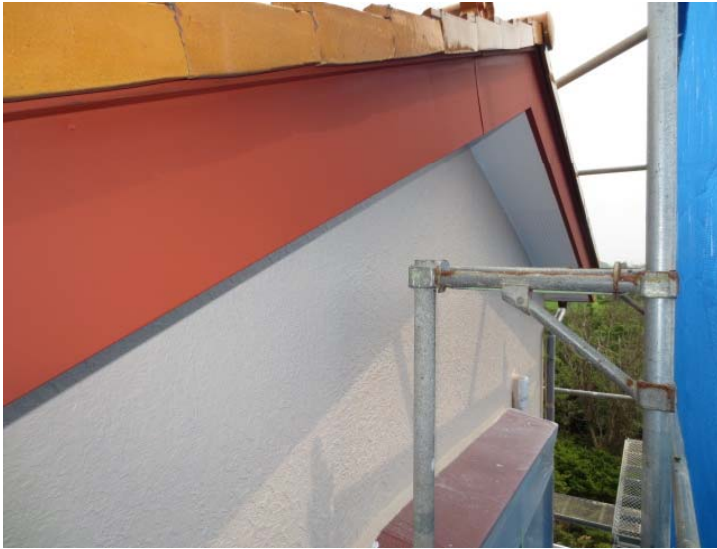
破風板鋼板部分エポキシ錆止め  
塗装。

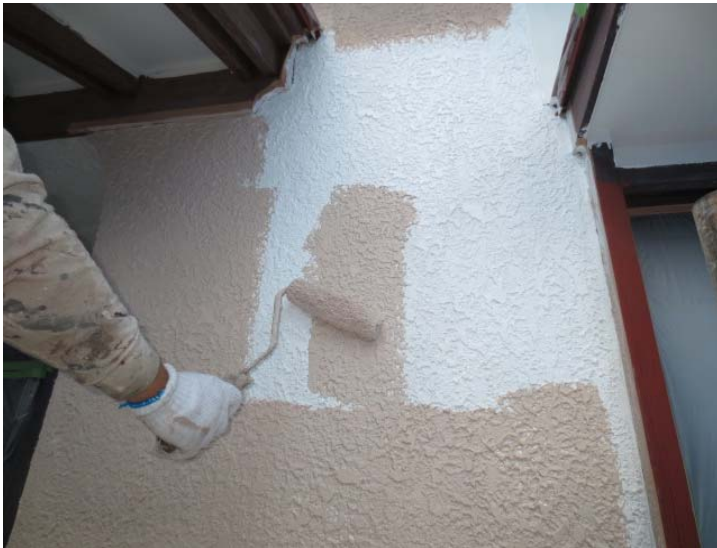
モルタル部外壁中塗り。

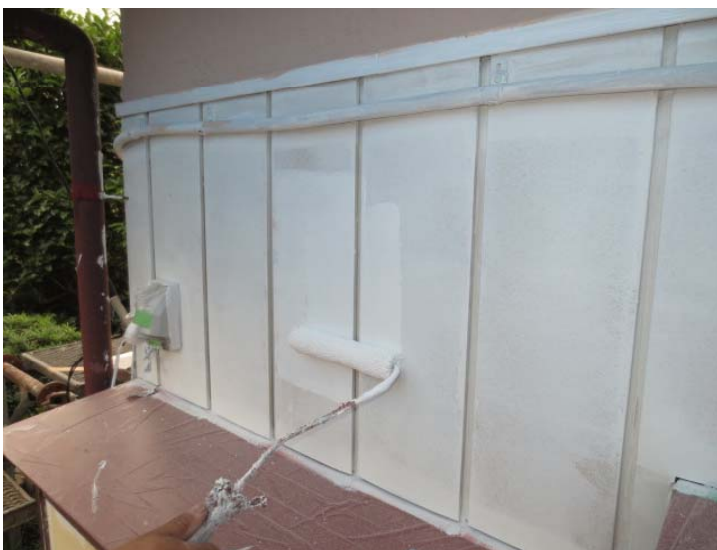
金属サイディング部エポキシ錆  
止め塗装。

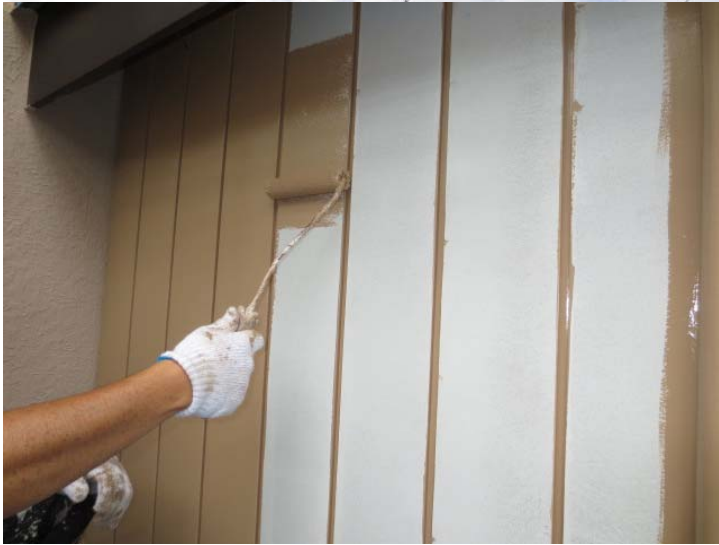
金属サイディング部シリコン中塗り。

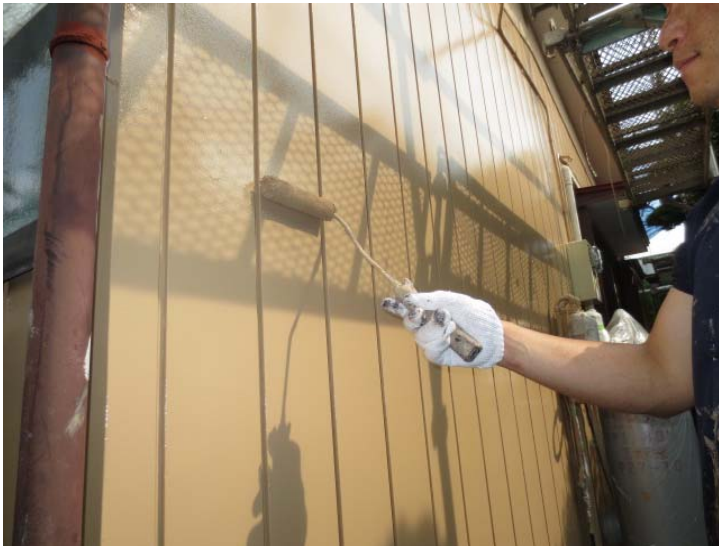
金属サイディング部シリコン上塗り。

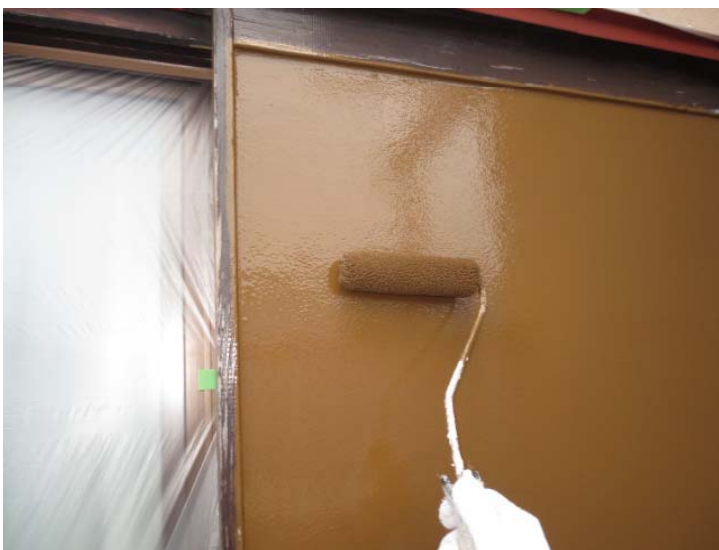
戸袋鏡板仕上げ塗り。

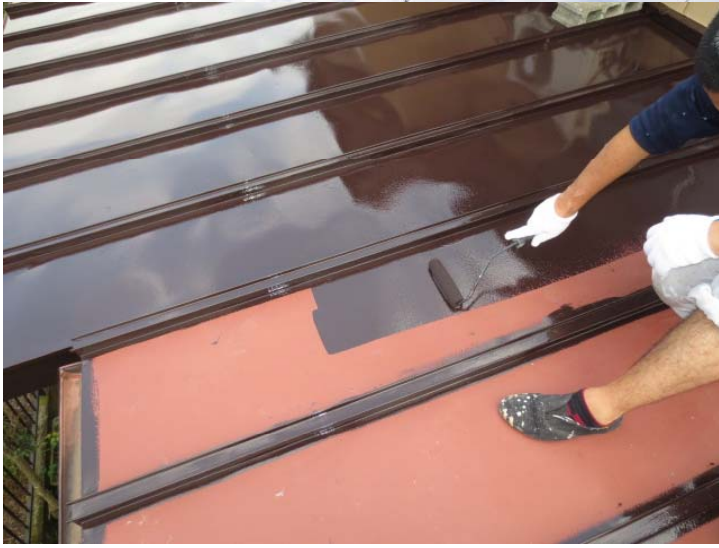
瓦棒屋根仕上げ塗り。

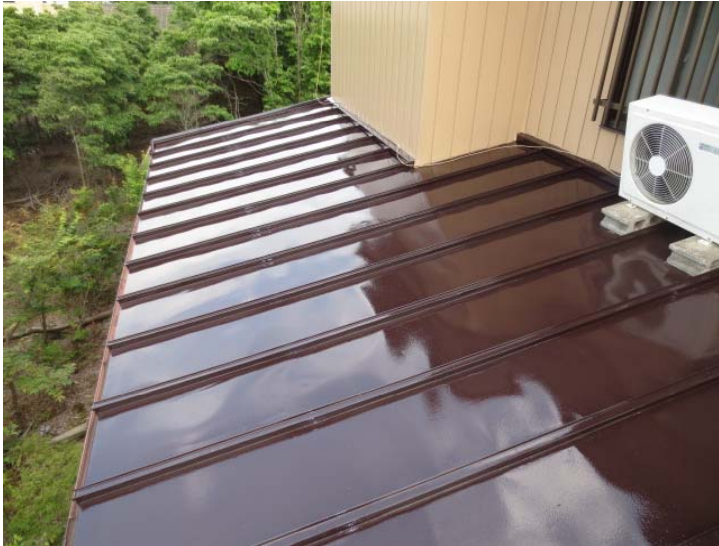
屋根完成後。

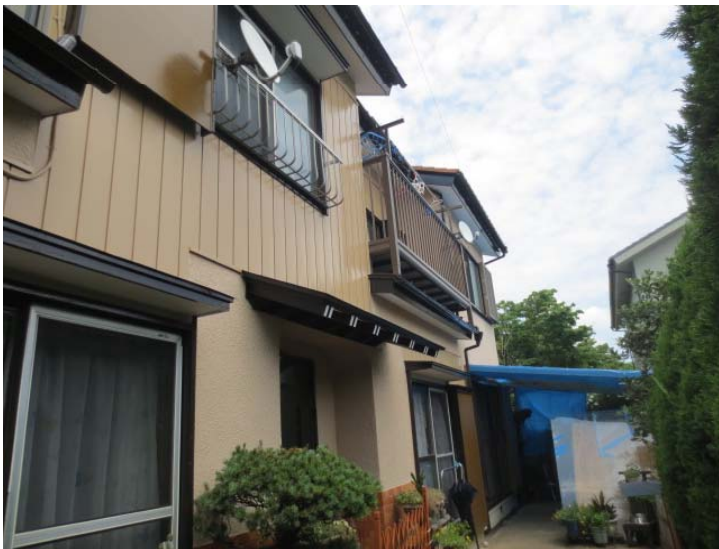
完成後全景写真。
