施工報告書

大功テクノ株式会社

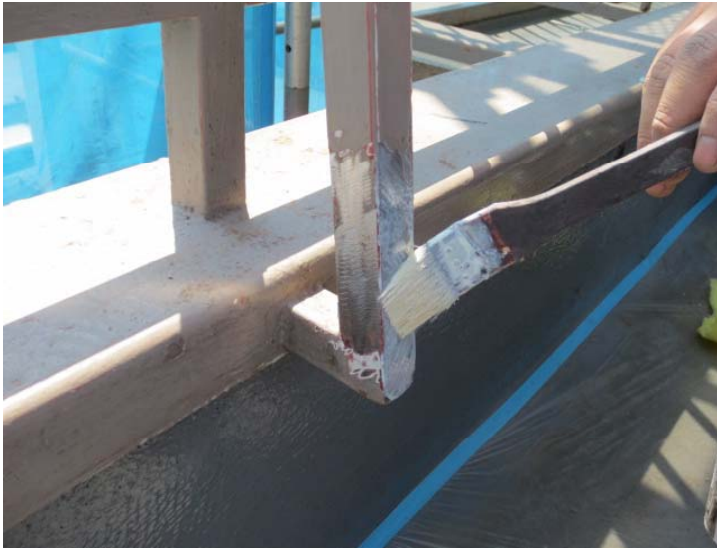
サビフィックス補修塗り。錆止め塗装前に荒れている部分を補修塗ります。

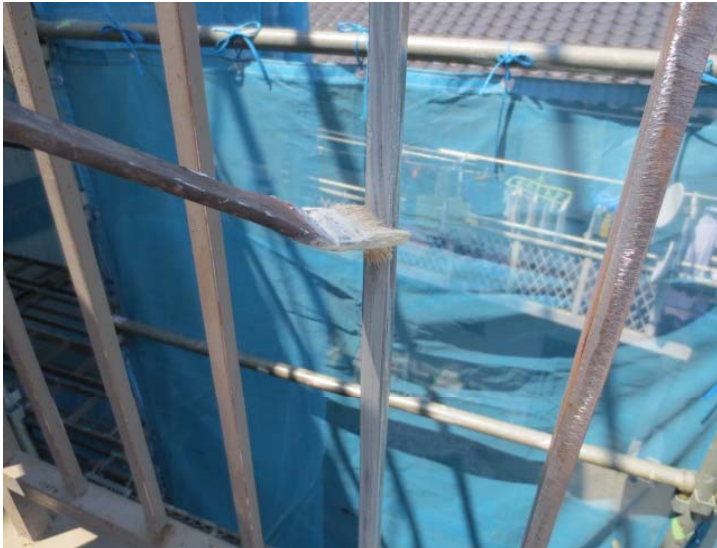
同上。

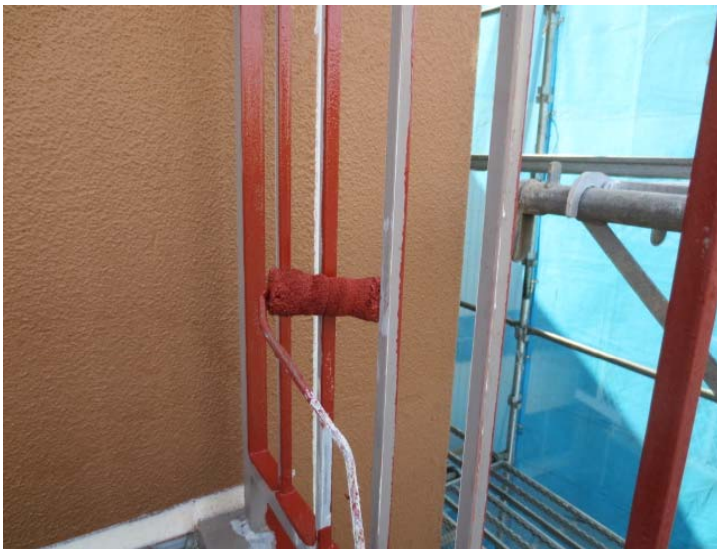
エポキシ樹脂錆止め塗装。この後に仕上げ塗ります。

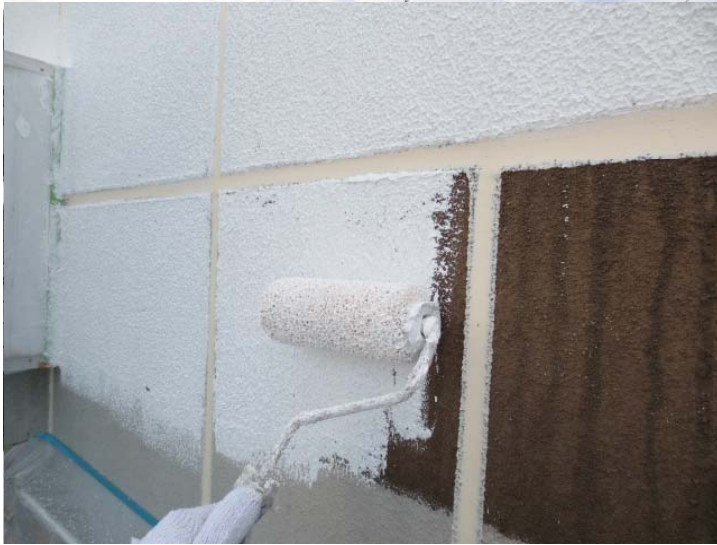
一代様看板撤去部分。肌合わせ。
砂骨ローラーでパターン付けを
行っています。

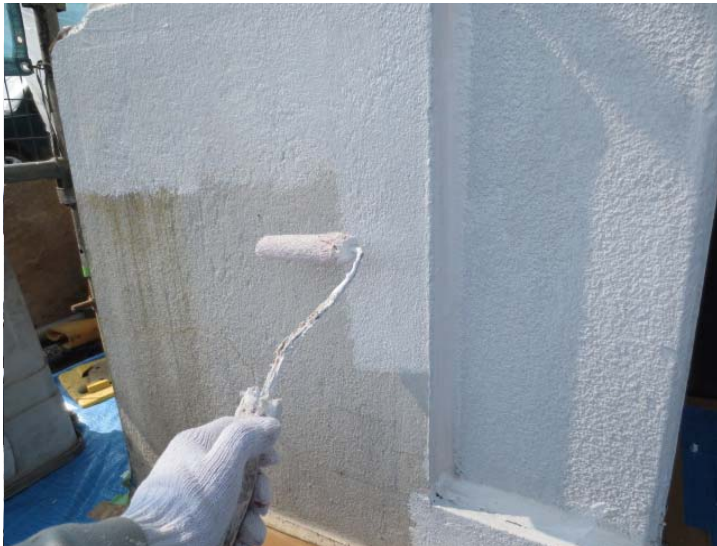
外壁下塗り。微弾性フィラーで
下地を強化していきます。

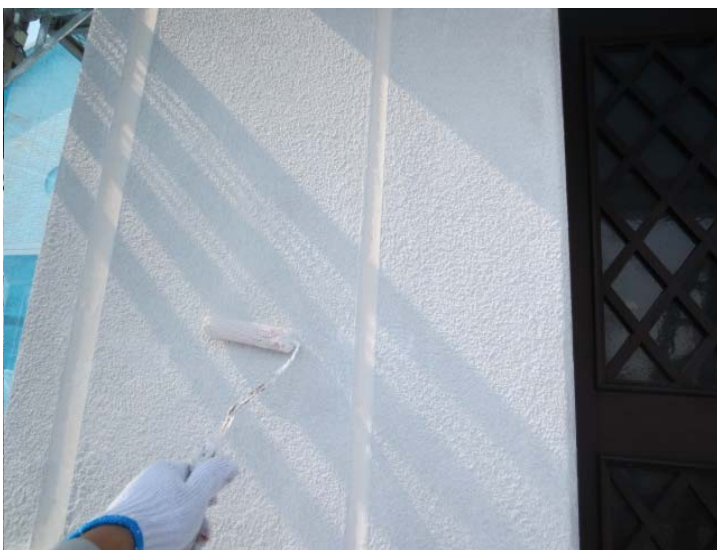
同上。

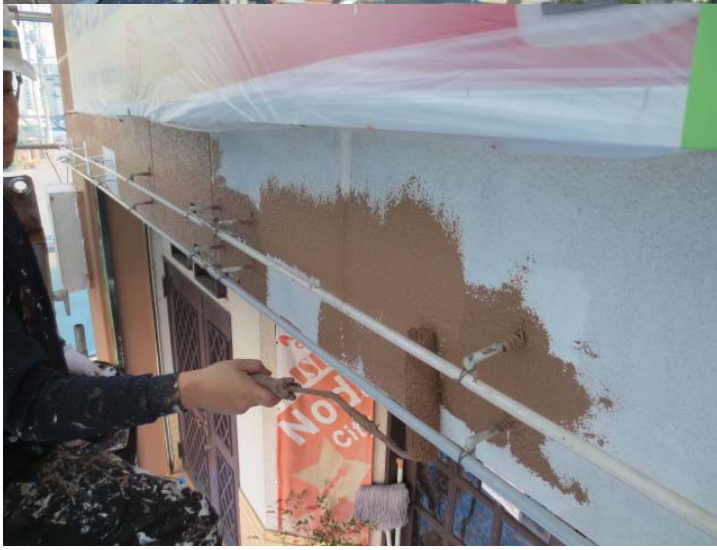
外壁中塗りです。

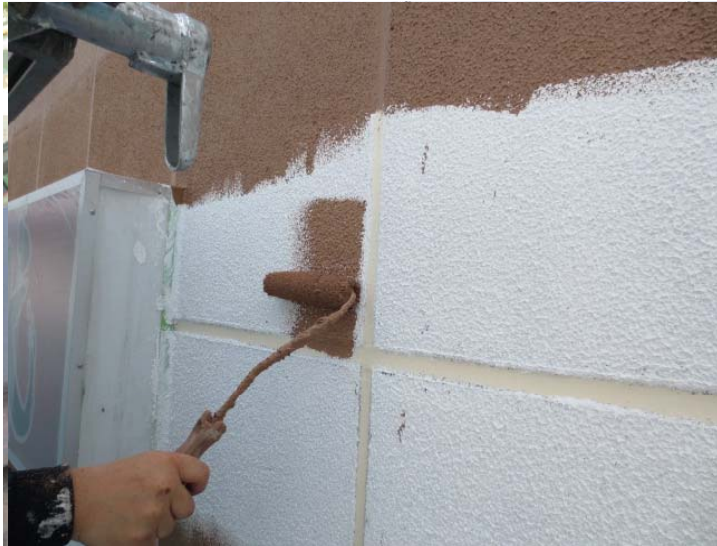
外壁中塗りです。

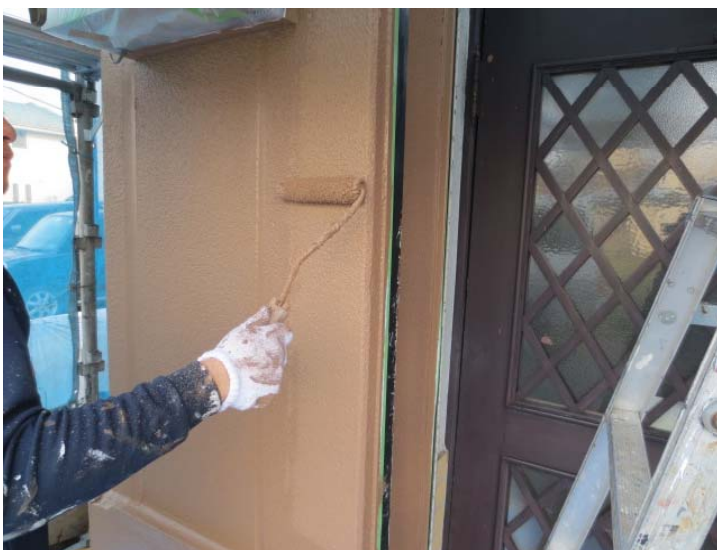
外壁仕上げです。

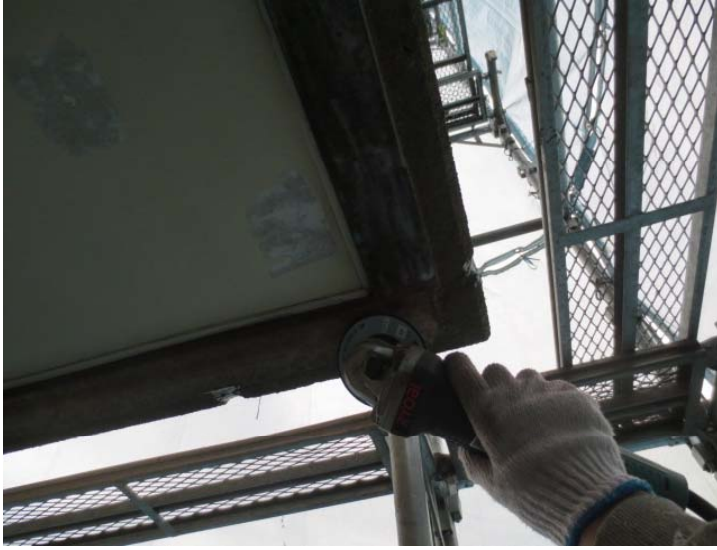
鉄骨部分下地調整。サンダーで既存塗膜、錆を削ってます。

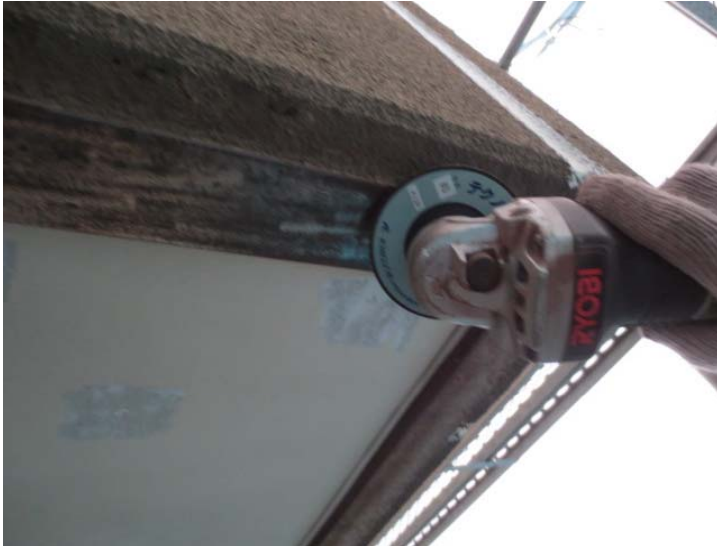
同上。この後、補修塗、錆止め、仕上げの工程の順で進んでいきます。

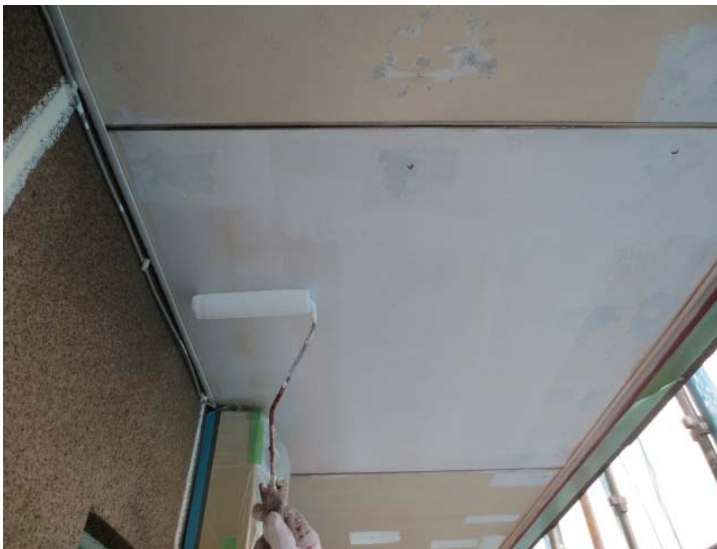
天井面。シーラー塗装。密着性を高める接着剤の様な役割をします。

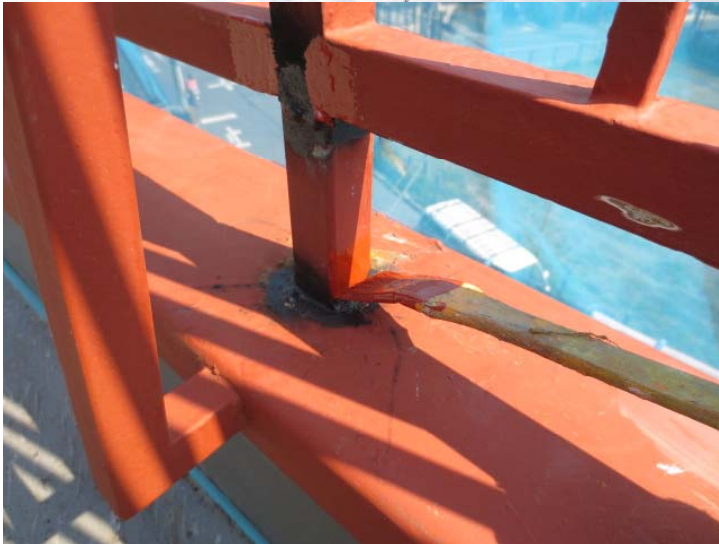
溶接部分錆止め補修塗り。

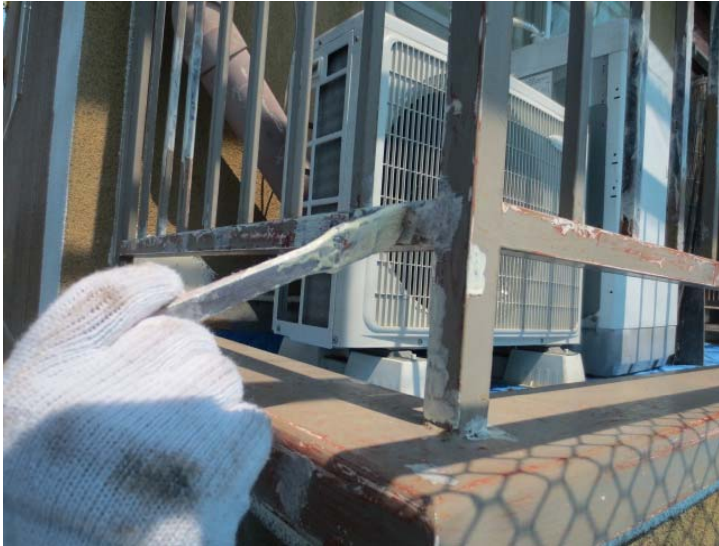
サビフィックス補修塗り。

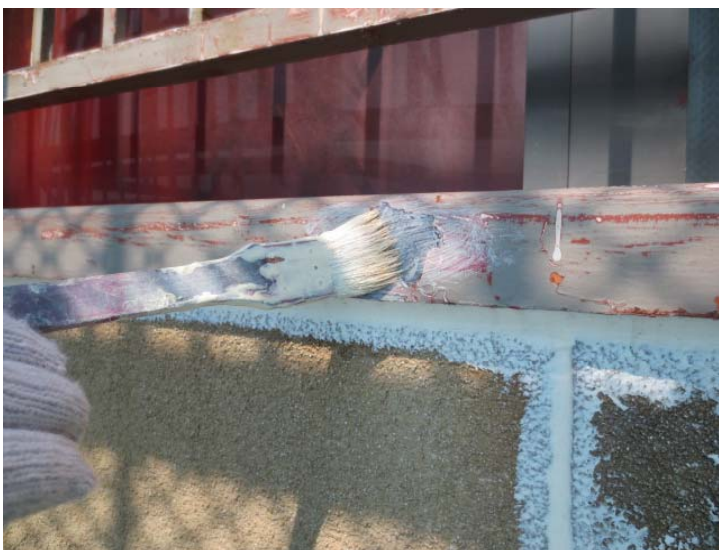
同上。

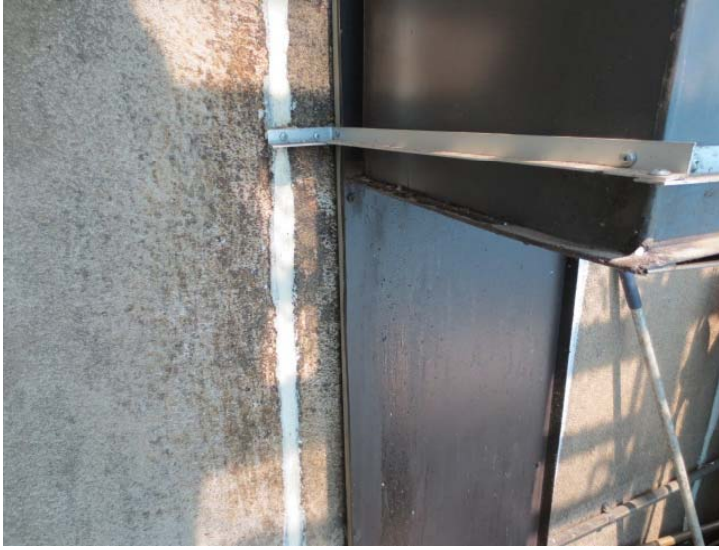
居酒屋レンジフード廻り。油面洗浄後です。

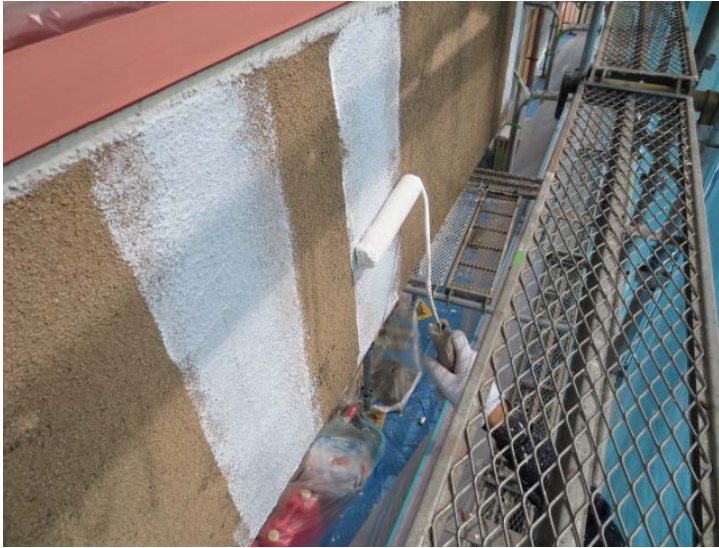
クラック補修部分パターン付け。

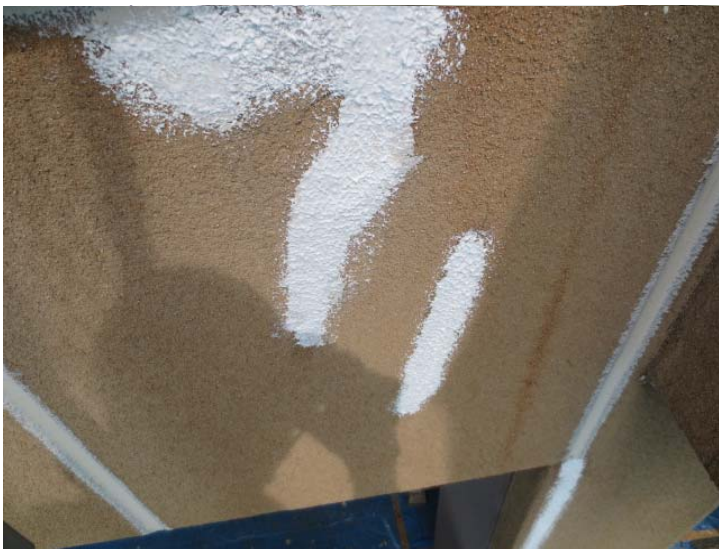
同上。

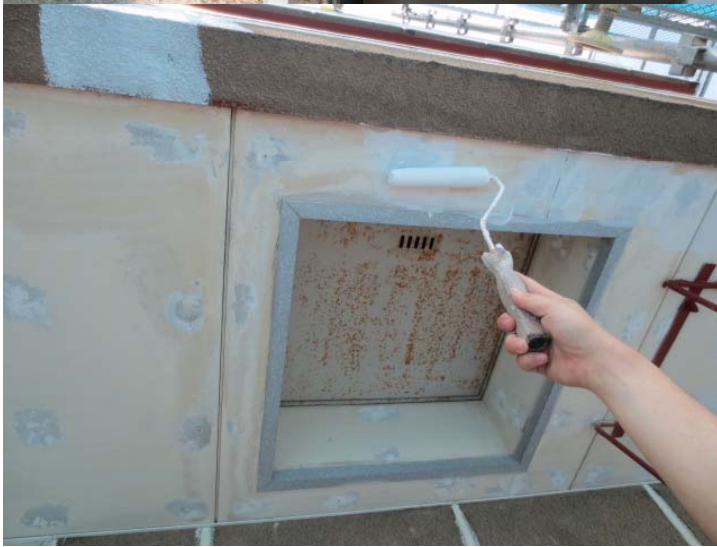
天井面シーラー塗装。

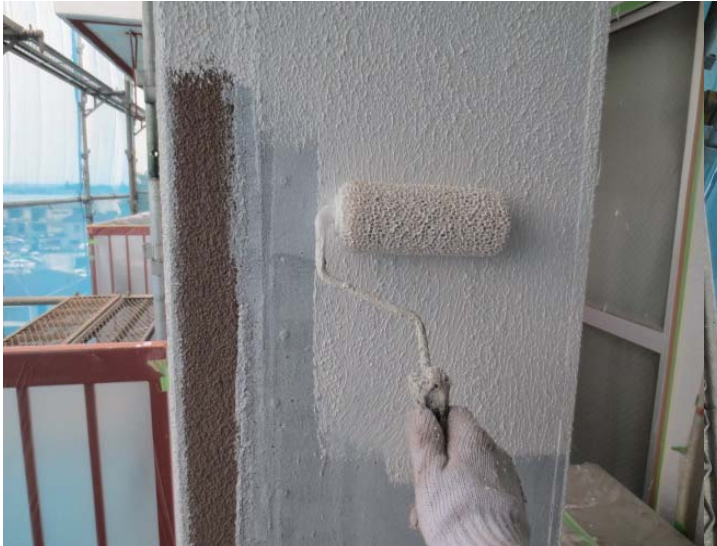
柱部分にパターン付けています。

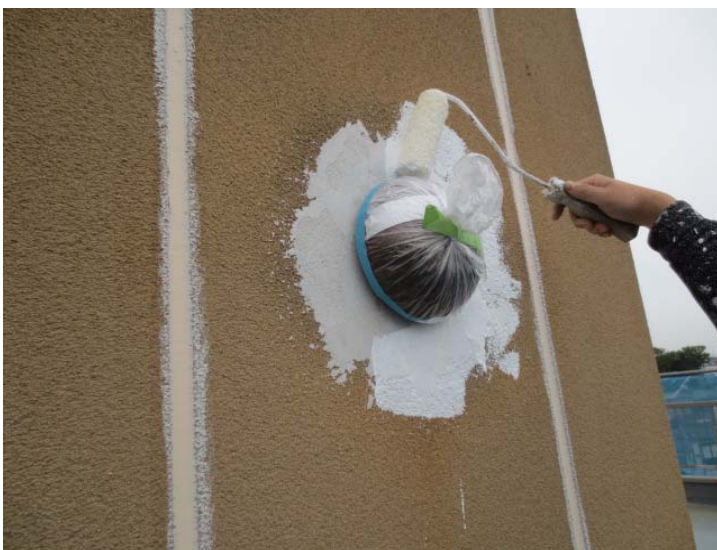
欠損補修部分にパターンを付けています。

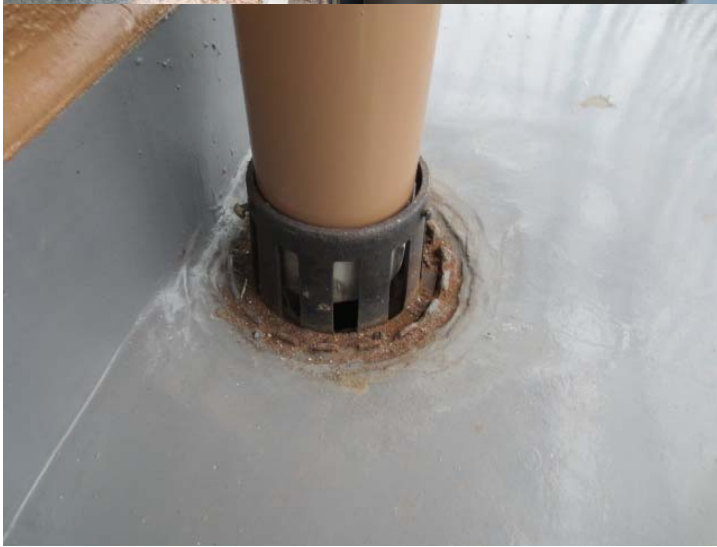
ストレーナー部分は錆が進行していました。

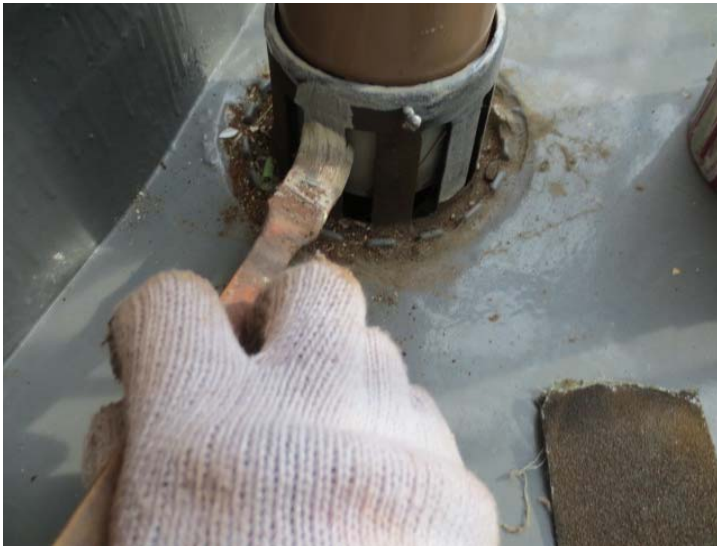
ここにも、サビフィックスを塗装します。

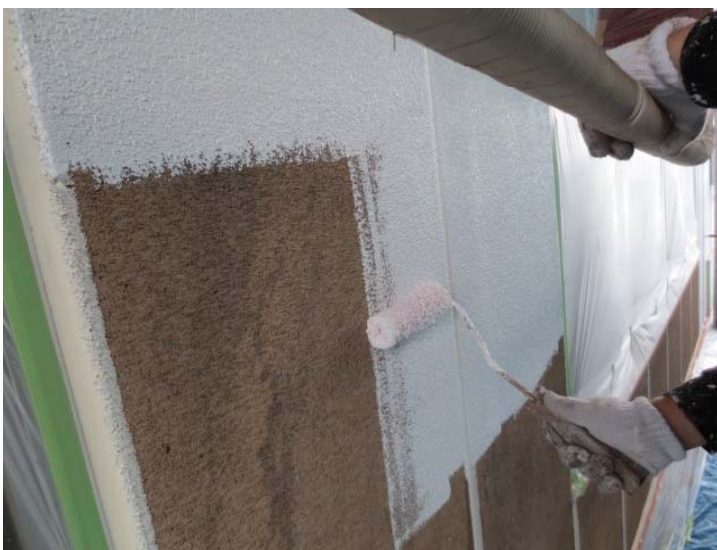
外壁下塗り。

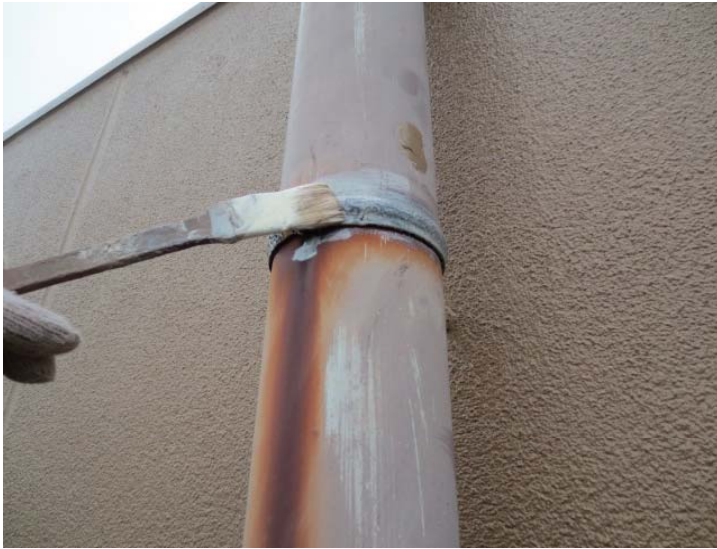
塩ビ管固定金具にもサビフィックスを塗装します。

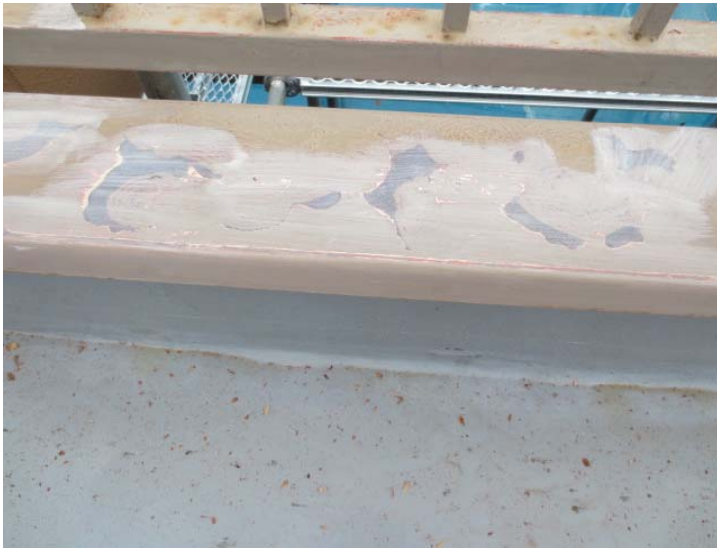
笠木部分サビフィックス塗装後です。

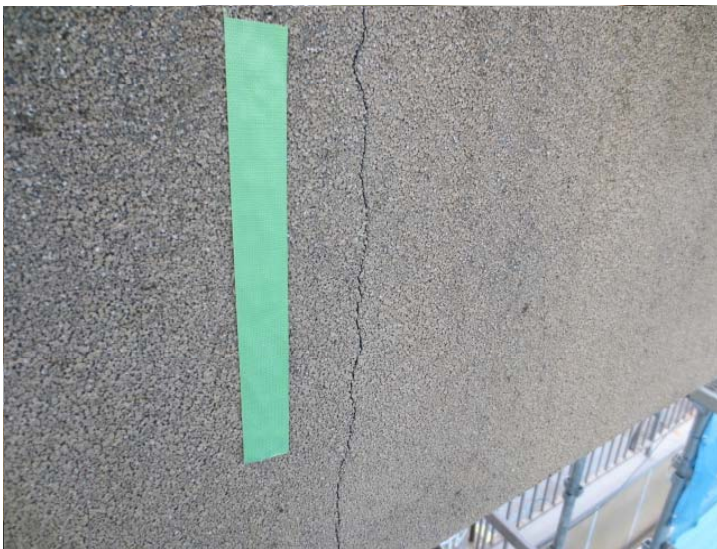
バルコニー外側外壁状況です。
無数のクラックがありました。

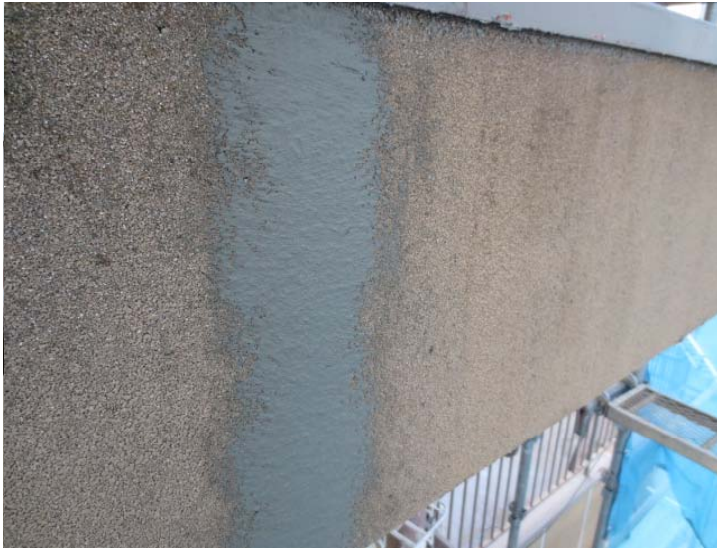
クラック部分に樹脂モルタルを
擦り込みます。

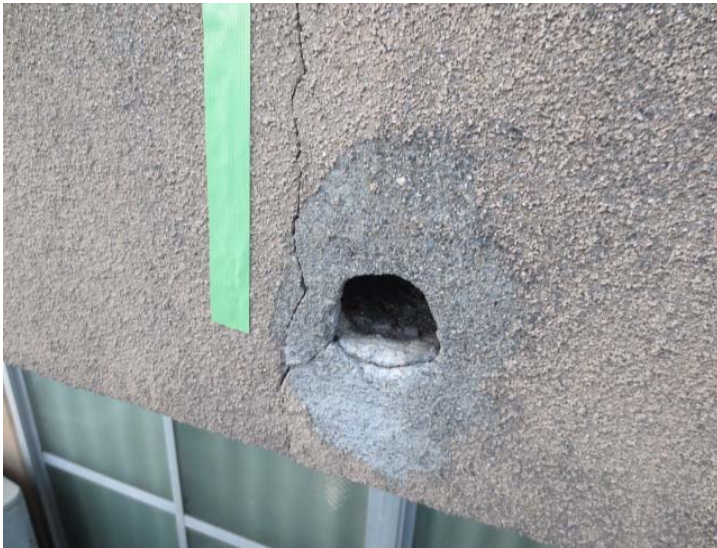
バルコニー外側外壁欠損部分で
す。

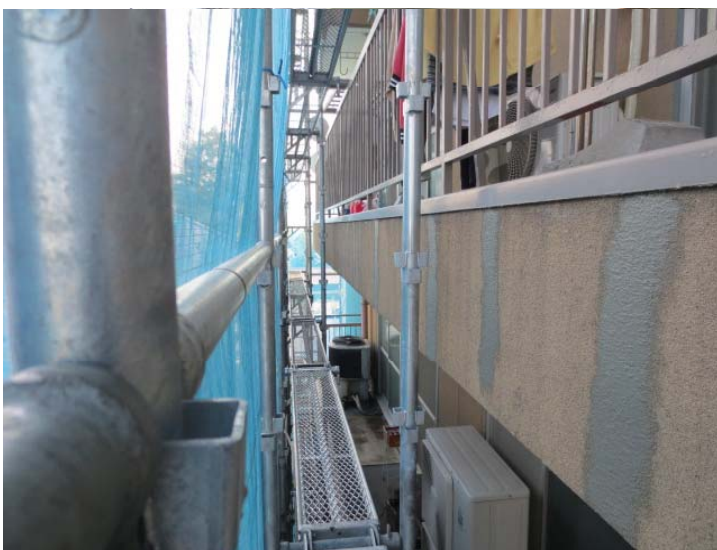
クラック調整後。

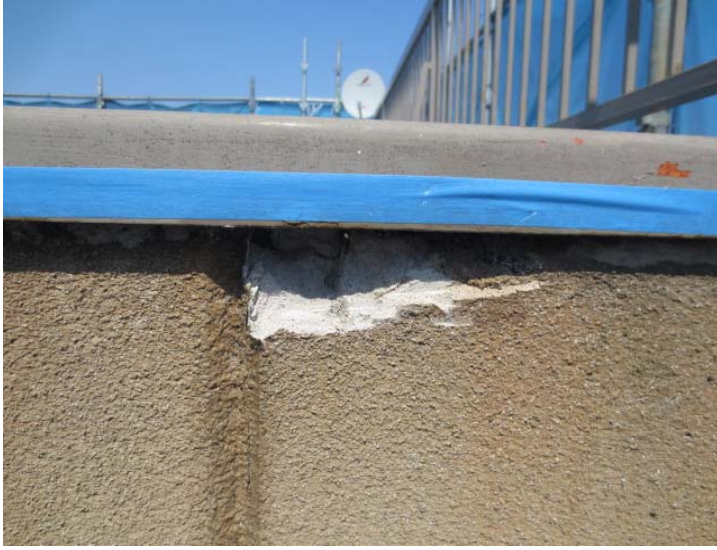
笠木下端部分。外壁欠損部分です。

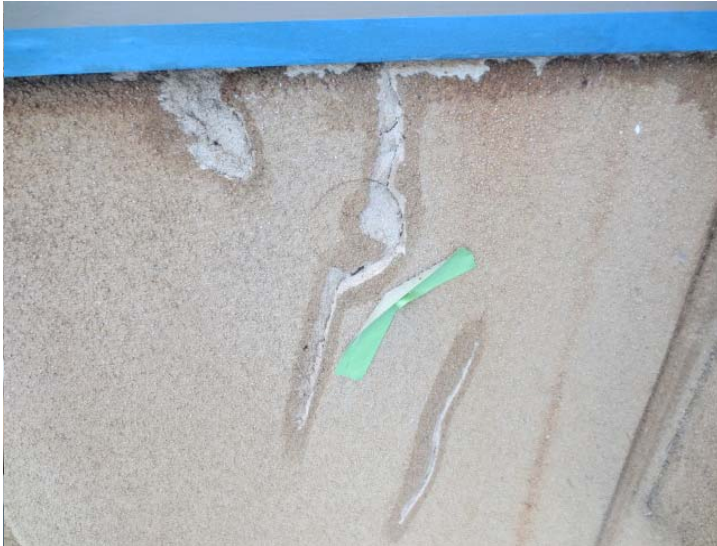
クラックVカット後にプライマー塗布。この後にシーリングを充填していきます。

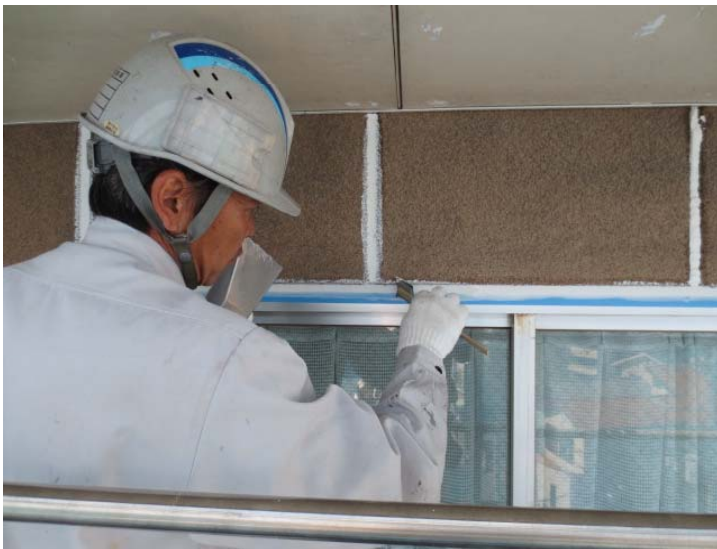
シーリング押さえ。

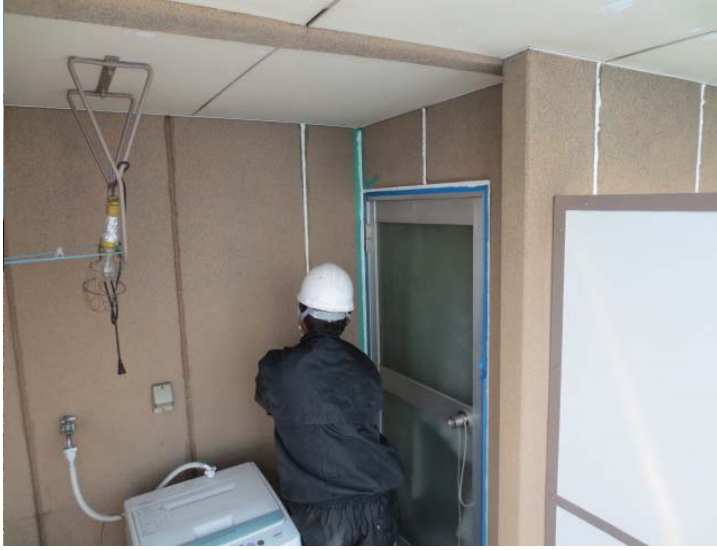
シーリングを充填していきます。

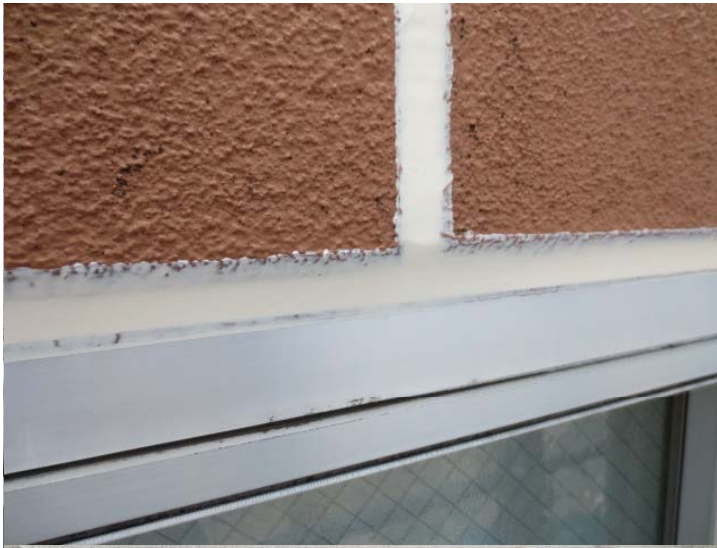
シーリング完了後。

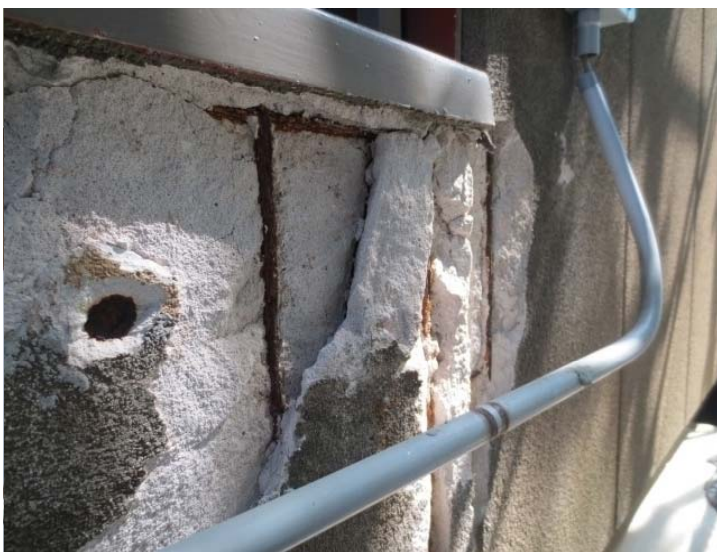
2F廊下外側外壁部分です。鉄筋が錆で膨張し、外壁が浮いていました。剥がした後です。この後に鉄筋部分をケレンし、錆止めを塗装した後に下地調整をします。

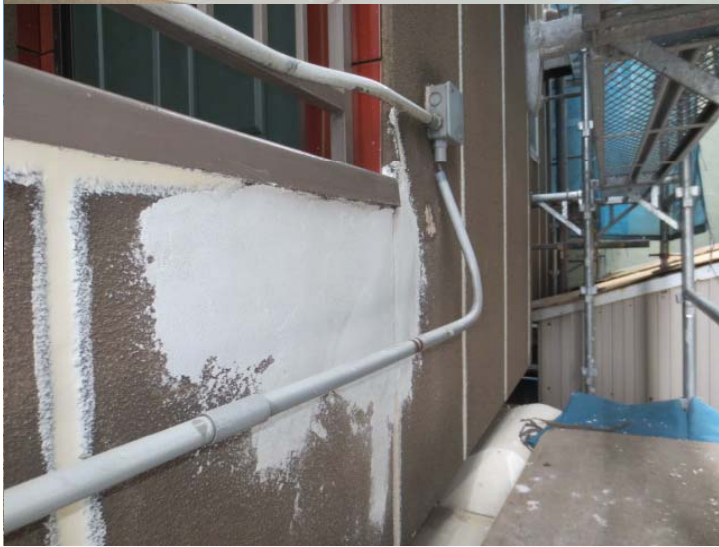
下地調整後です。

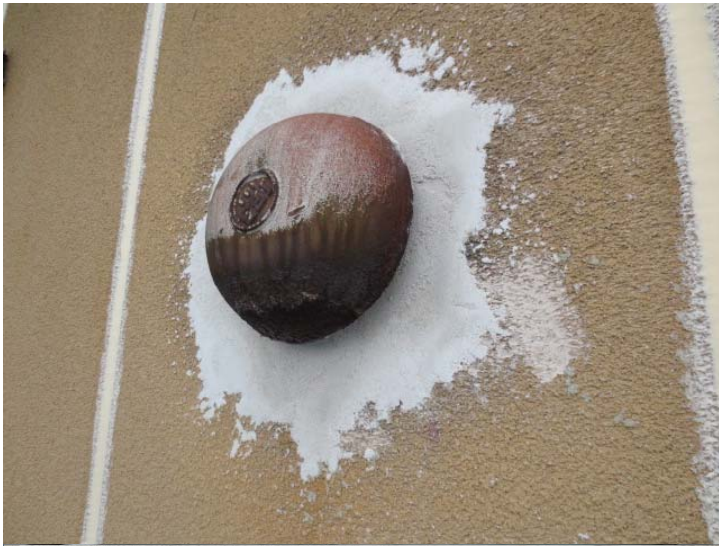
塔屋部分下地調整後です。

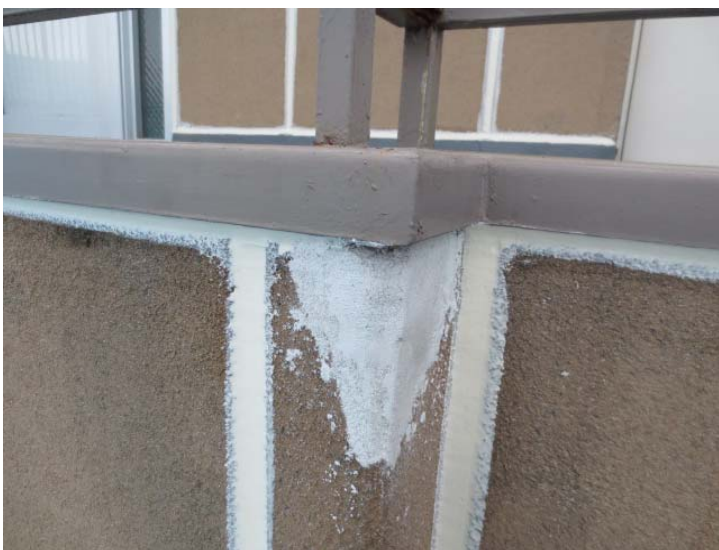
廊下外側外壁欠損部分下地調整後です。
