# 扶桑工業(株)様施工報告書

竣工日:2016年7月2日

住所:さいたま市岩槻区西原台2-1-143

建物種類:鉄骨2F建

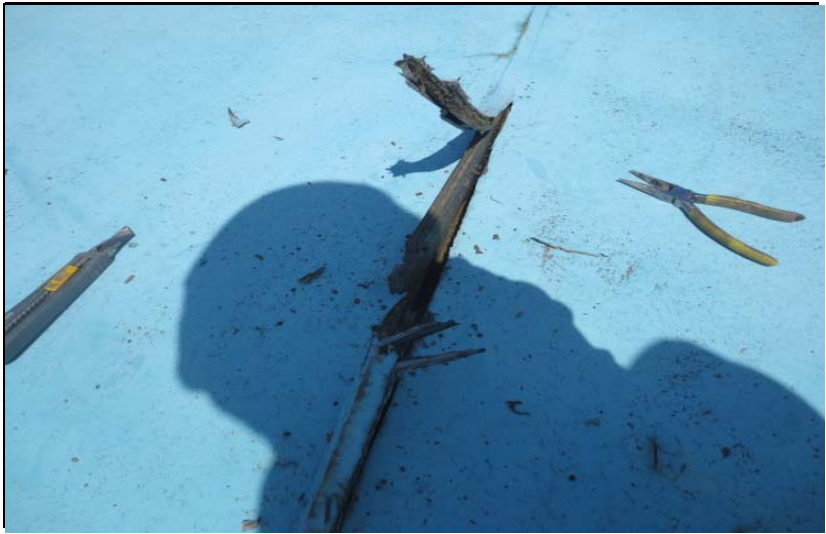
<p>写真No.1</p> <p>《部位》 屋上</p> <p>《施工》 誘発目地撤去</p>

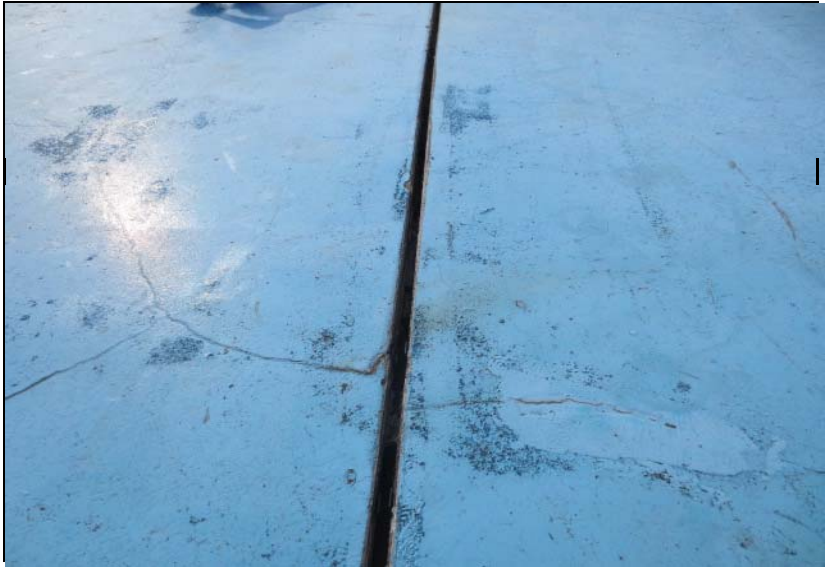
<p>写真No.2</p> <p>《部位》 屋上</p> <p>《施工》 目地撤去後</p>

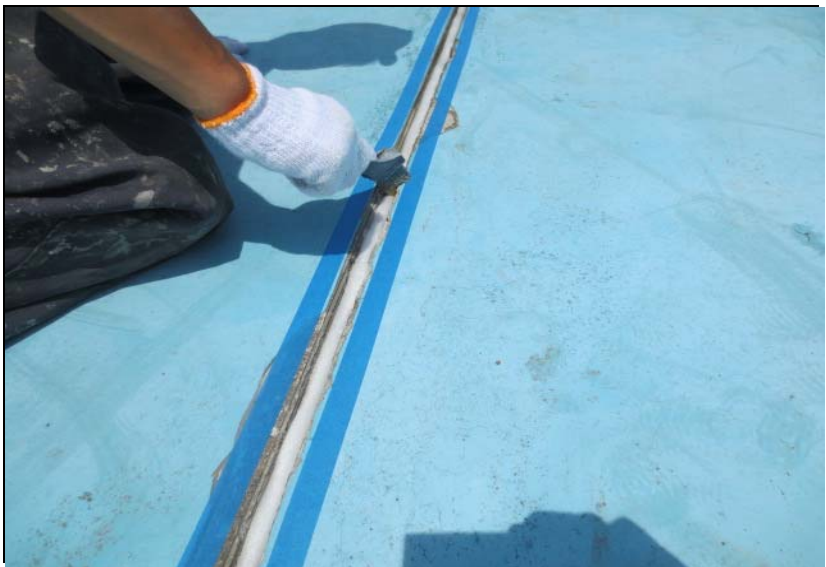
<p>写真No.3</p> <p>《部位》 屋上</p> <p>《施工》 バックアップ材充填</p>

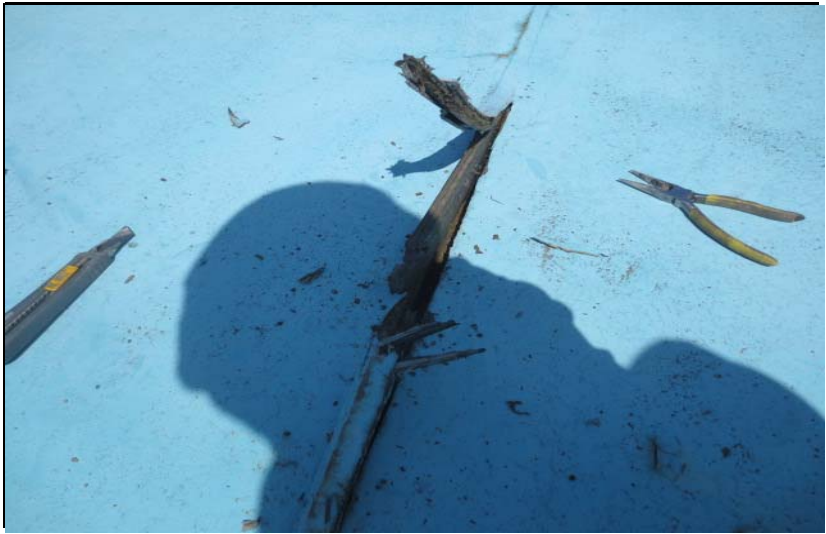
<p>写真No.1</p> <p>《部位》 屋上</p> <p>《施工》 誘発目地撤去</p>

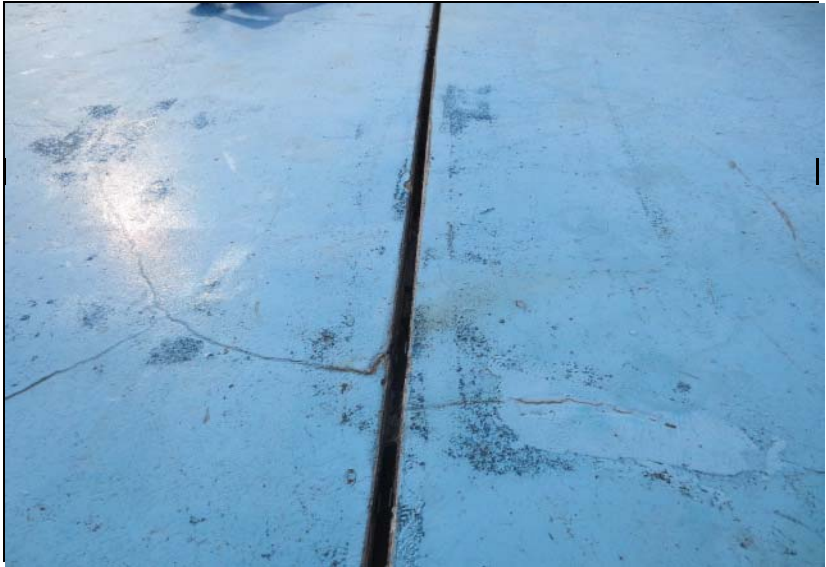
<p>写真No.2</p> <p>《部位》 屋上</p> <p>《施工》 目地撤去後</p>

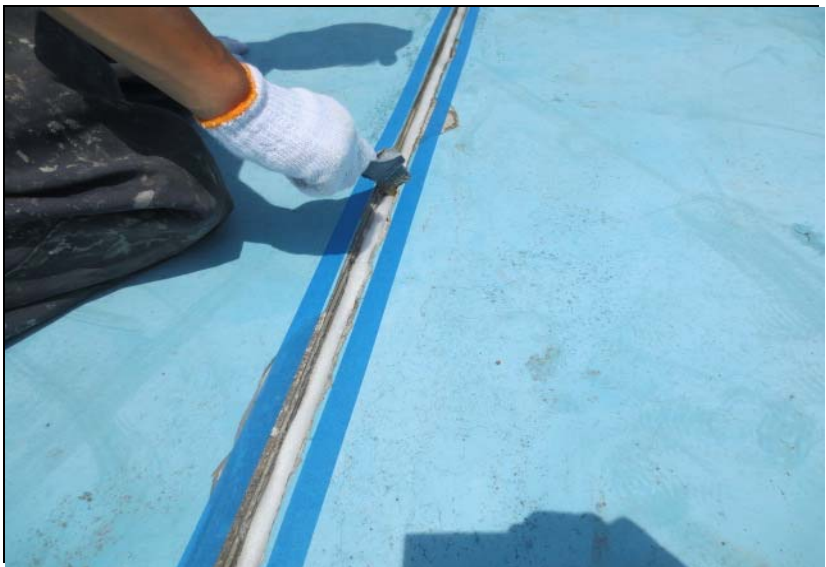
<p>写真No.3</p> <p>《部位》 屋上</p> <p>《施工》 バックアップ材充填</p>

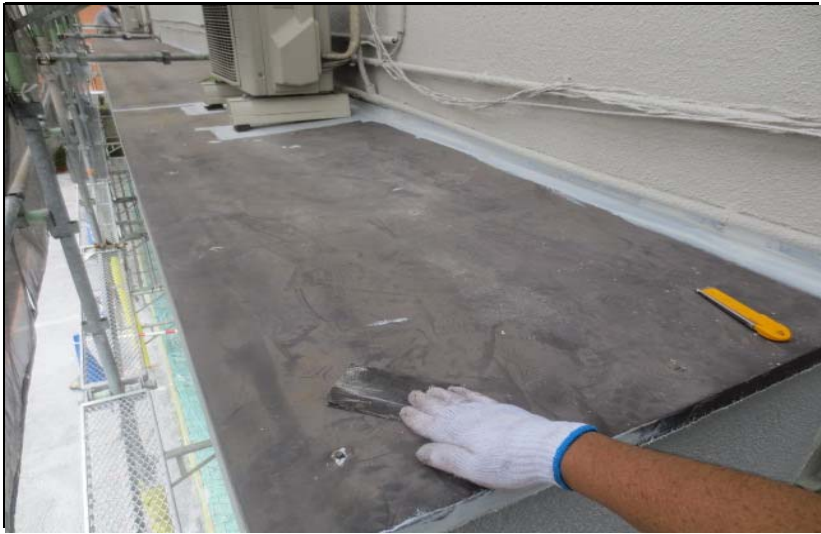
<p>写真No.34</p> <p>《部位》 庇屋根</p> <p>《施工》 研磨</p>

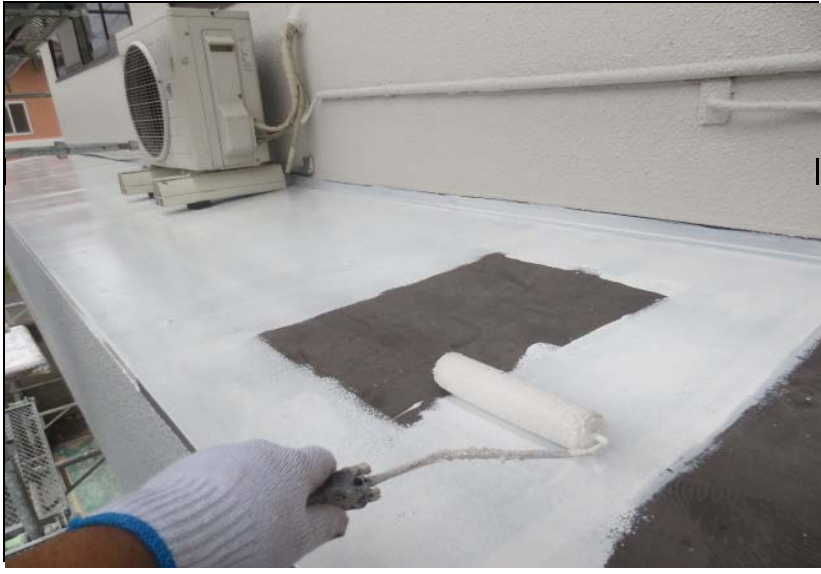
<p>写真No.35</p> <p>《部位》 庇屋根</p> <p>《施工》 弱溶剤シリコン樹脂塗料1回目</p>

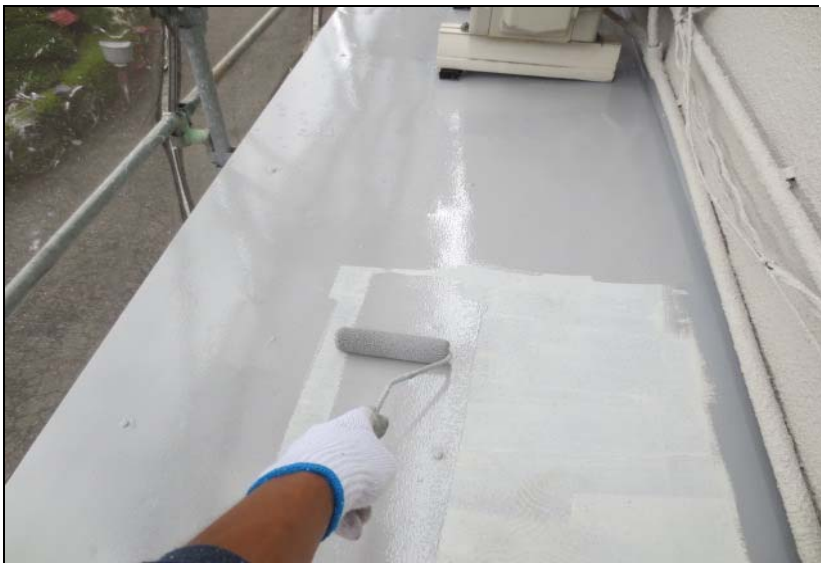
<p>写真No.36</p> <p>《部位》 庇屋根</p> <p>《施工》 弱溶剤シリコン樹脂塗料2回目</p>

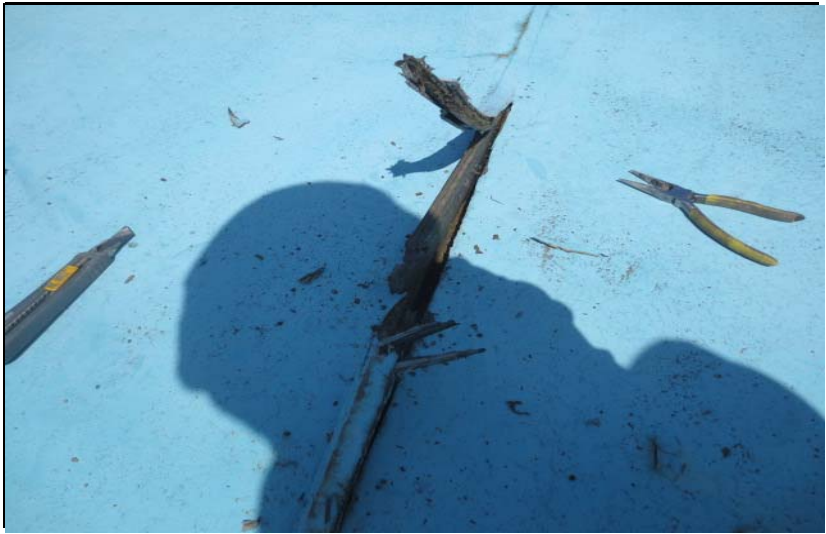
<p>写真No.1</p> <p>《部位》 屋上</p> <p>《施工》 誘発目地撤去</p>

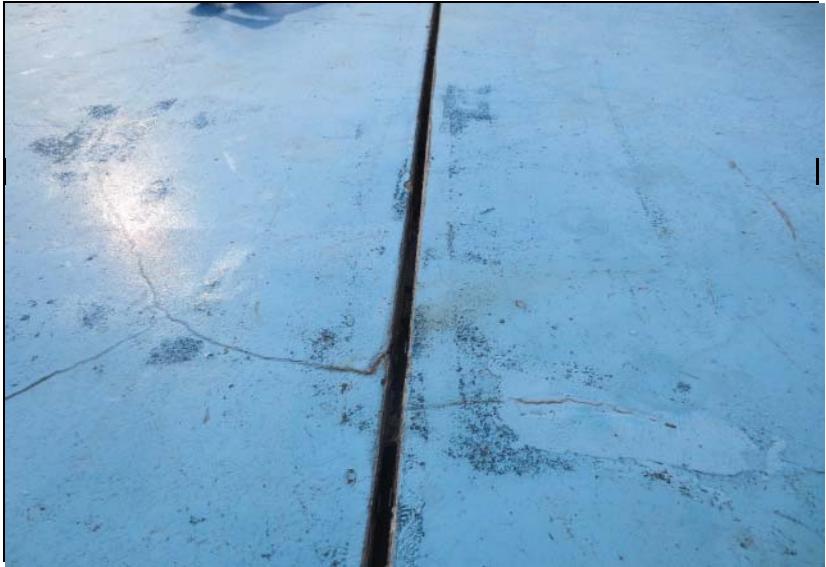
<p>写真No.2</p> <p>《部位》 屋上</p> <p>《施工》 目地撤去後</p>

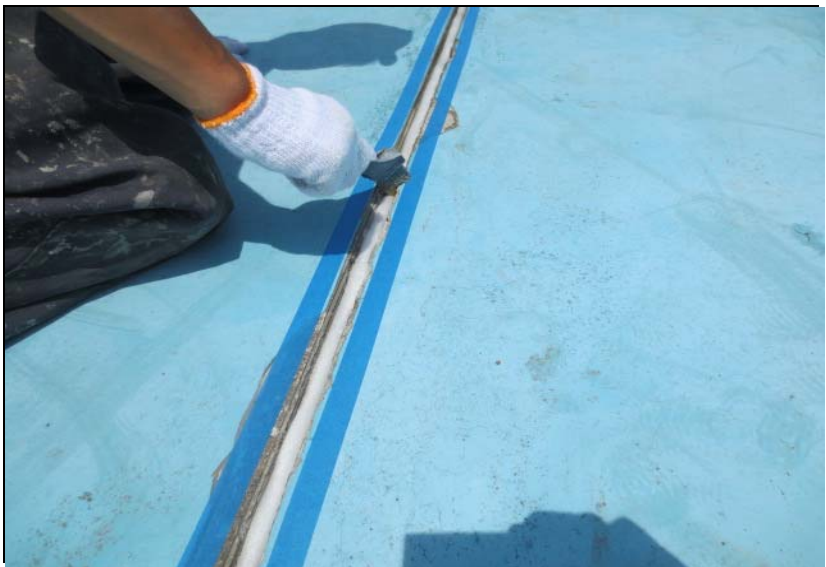
<p>写真No.3</p> <p>《部位》 屋上</p> <p>《施工》 バックアップ材充填</p>

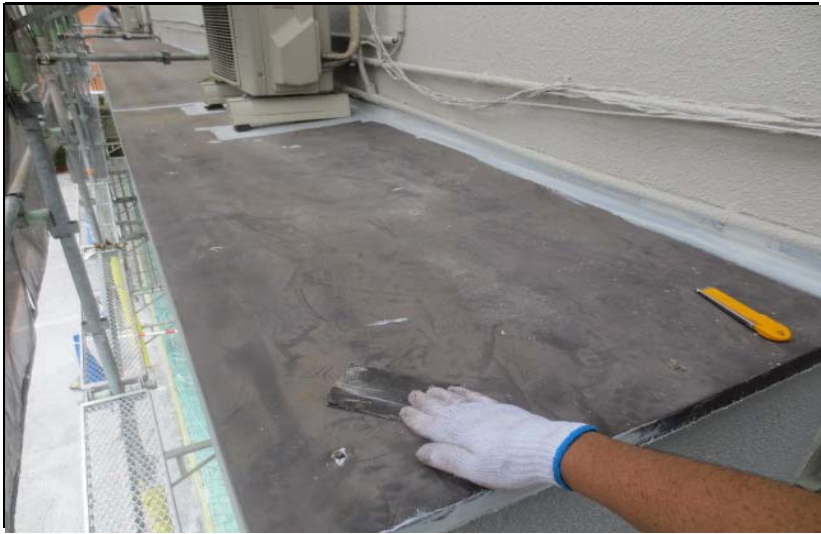
<p>写真No.34</p> <p>《部位》 庇屋根</p> <p>《施工》 研磨</p>
 	<p>写真No.35</p> <p>《部位》 庇屋根</p> <p>《施工》 弱溶剤シリコン樹脂塗料1回目</p>

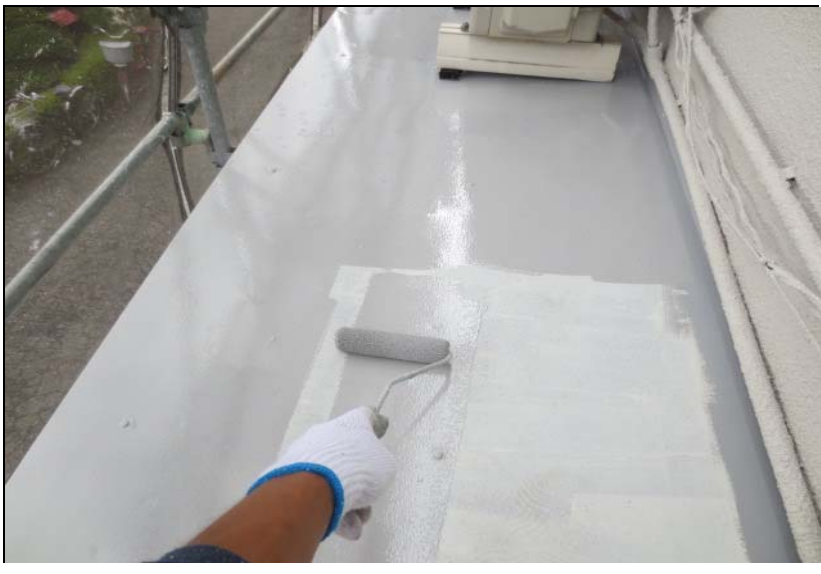
<p>写真No.36</p> <p>《部位》 庇屋根</p> <p>《施工》 弱溶剤シリコン樹脂塗料2回目</p>
