# A様邸施工報告書

竣工日：2015年10月29日（木）

## 大功テクノ株式会社

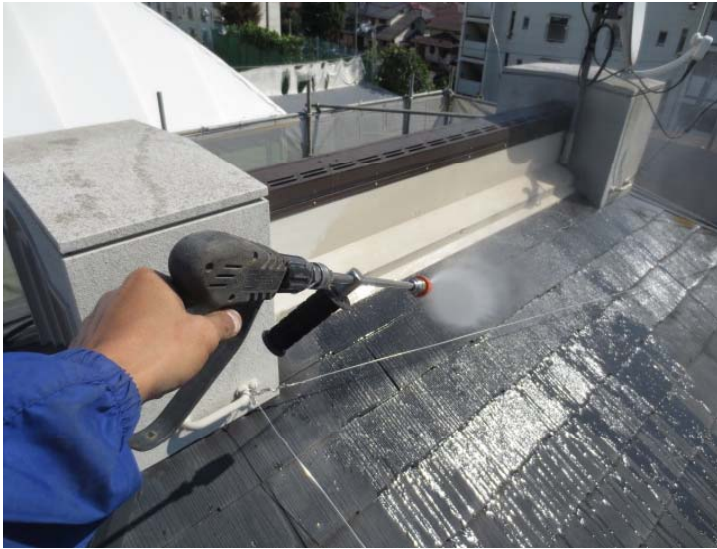
高圧洗浄で劣化塗膜、苔を落とします。

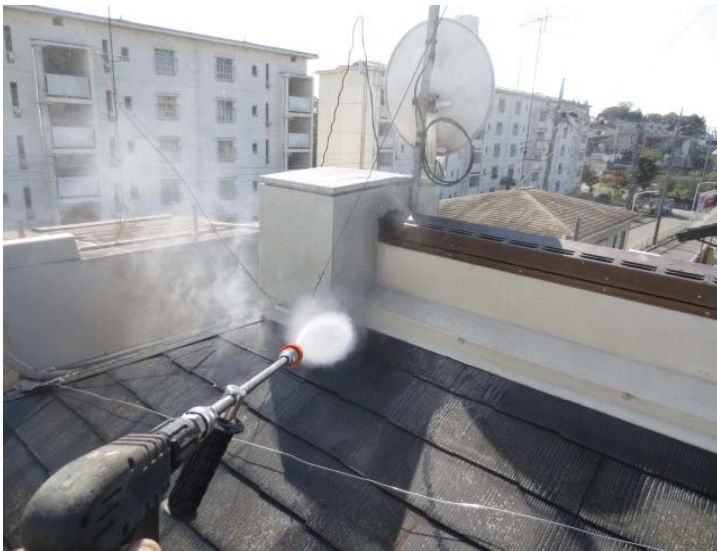
同上。

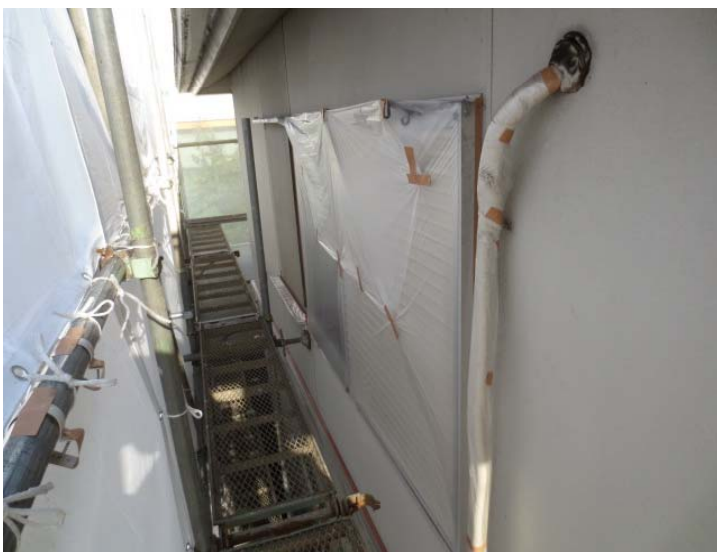
開口部養生。

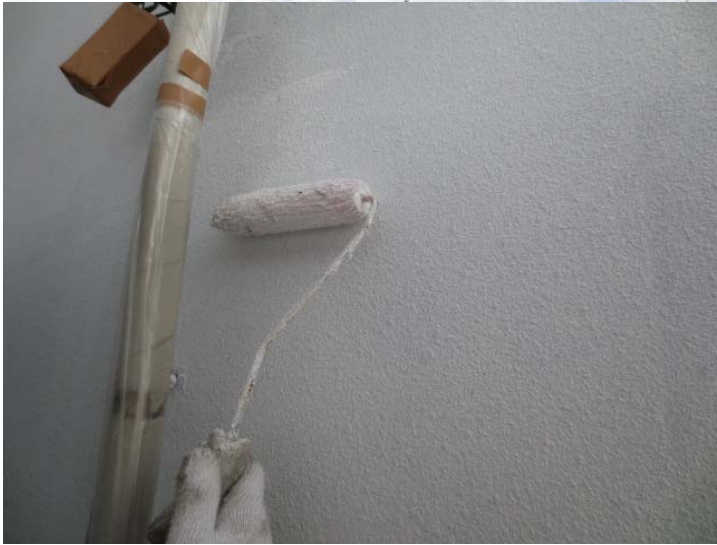
外壁下塗り。上塗りの密着良くし、傷んだ外壁の下地調整塗材です。

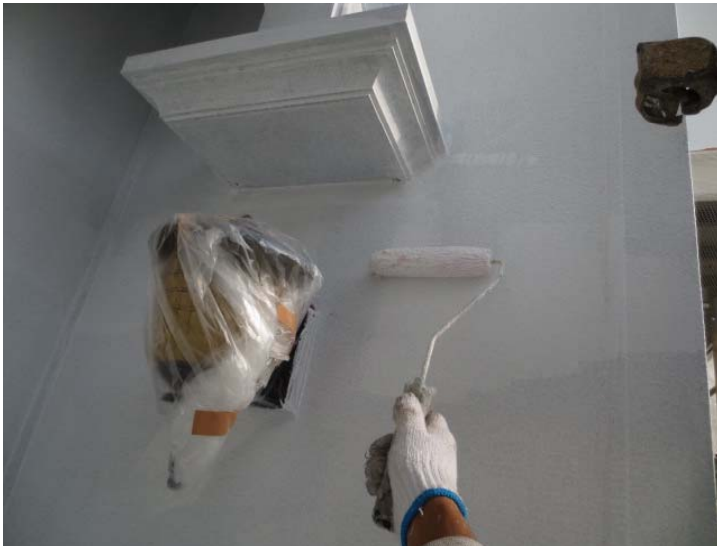
同上。

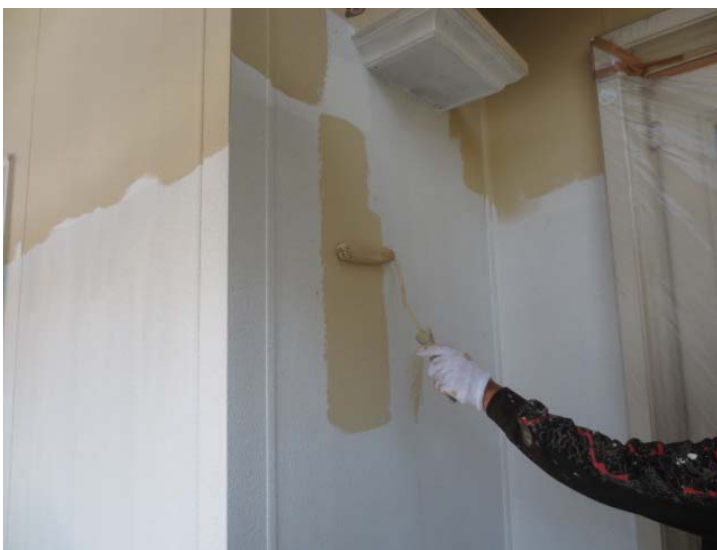
外壁ナノコンポジットW中塗り。

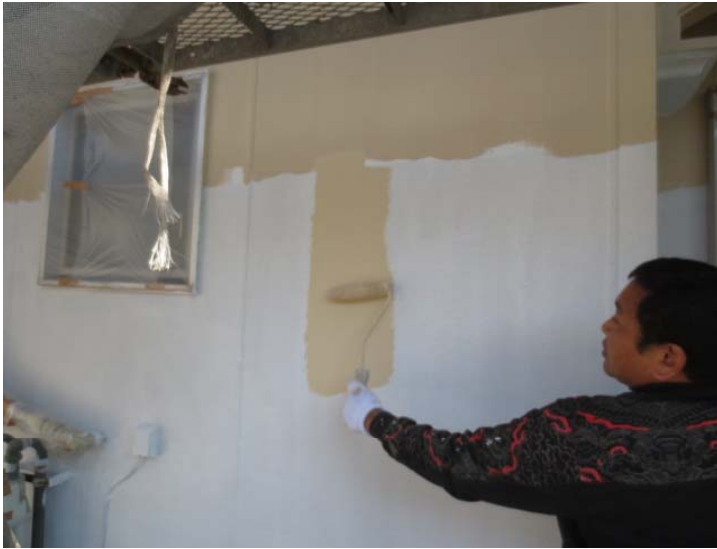
外壁ナノコンポジットW中塗り。

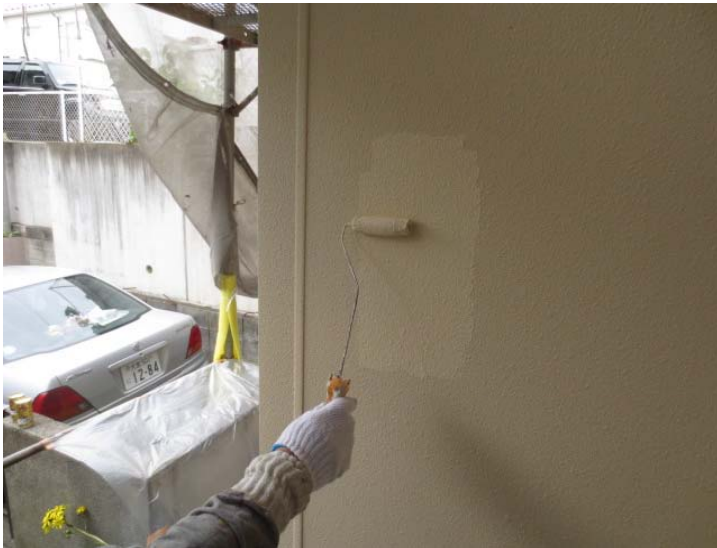
外壁ナノコンポジットW上塗り。  
色が薄い部分です。乾くと濃くなります。

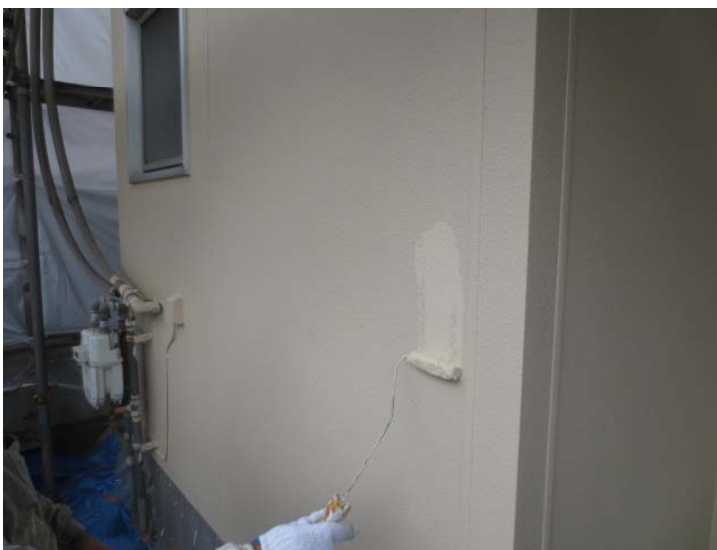
同上。

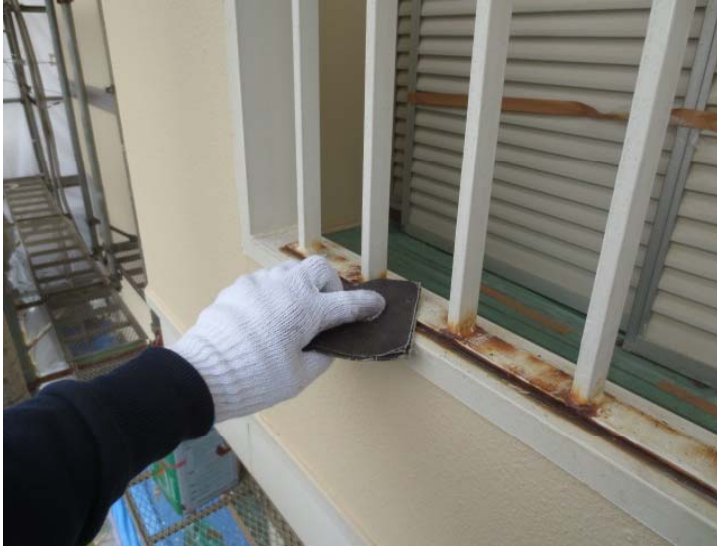
鉄部下地調整研磨。

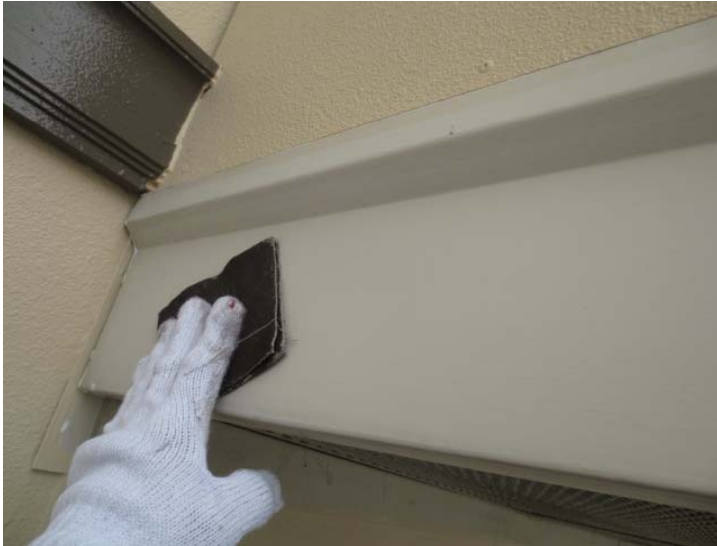
同上。

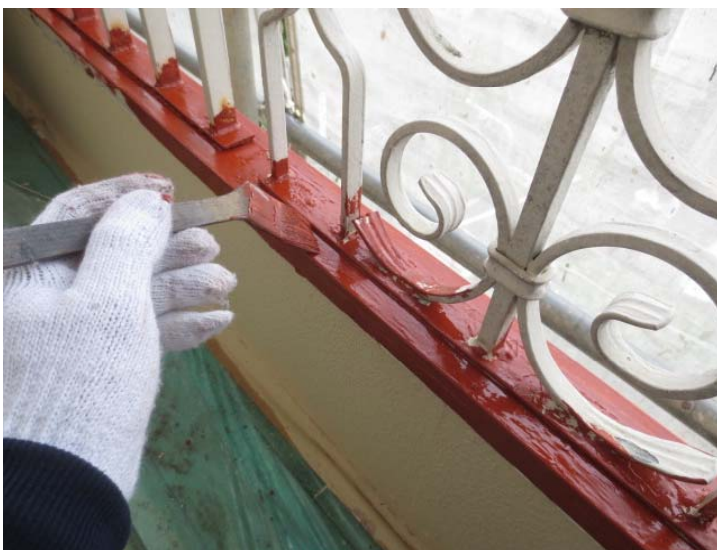
鉄部錆止め塗装。錆が酷い部分は先に補修塗りをして、錆止め2回塗りします。

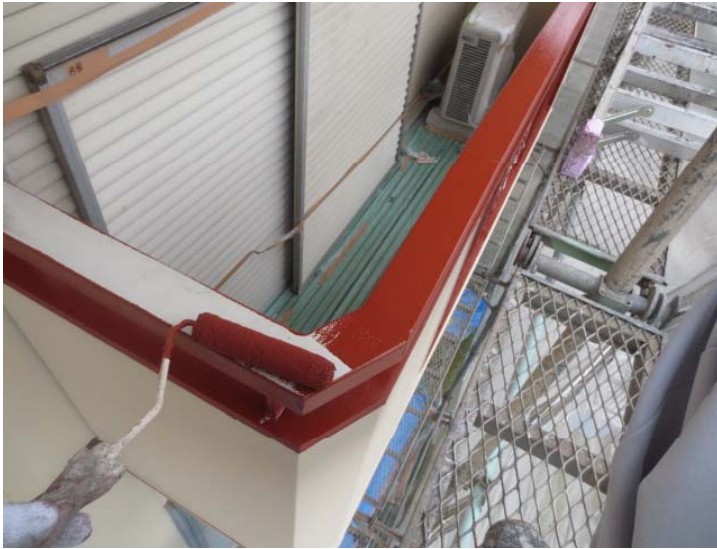
鉄部錆止め塗装。上塗りの密着を良くする効果もあります。

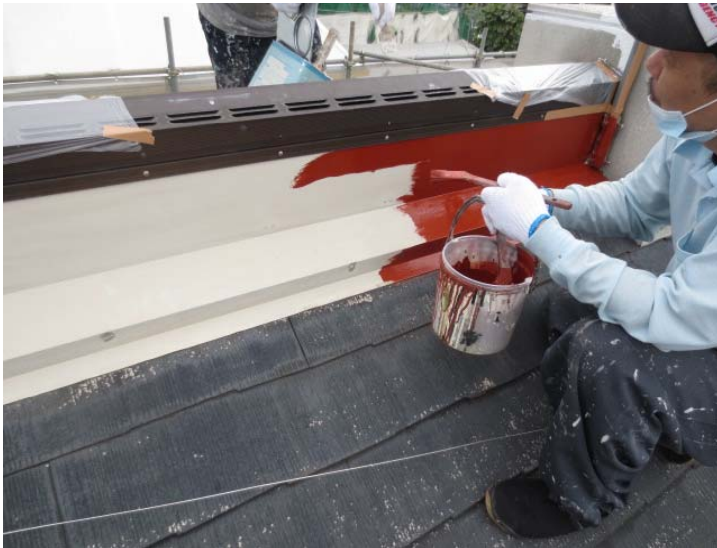
同上。

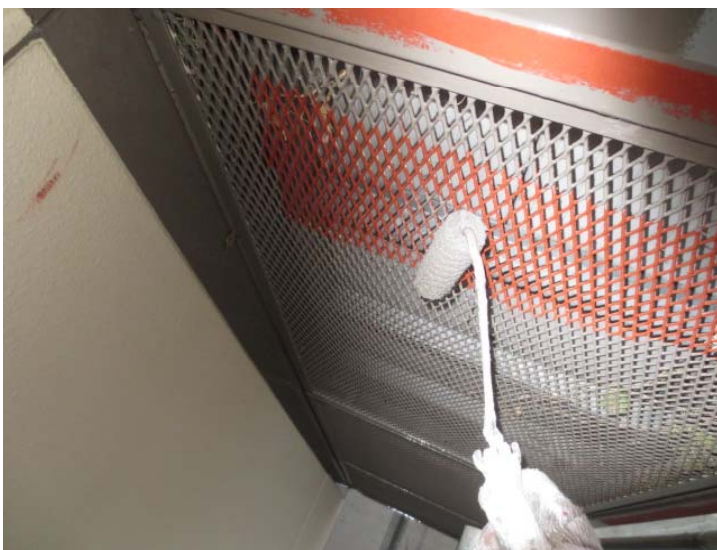
鉄部弱溶剤ウレタン樹脂塗料仕上げ。

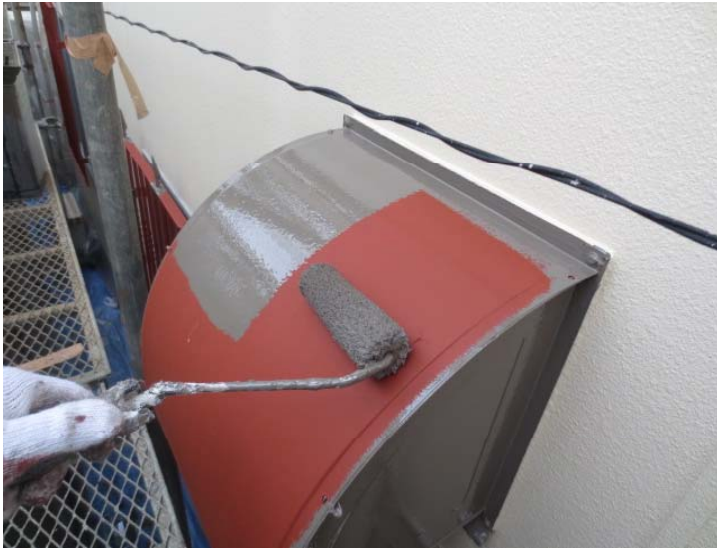
鉄部弱溶剤ウレタン樹脂塗料仕上げ。

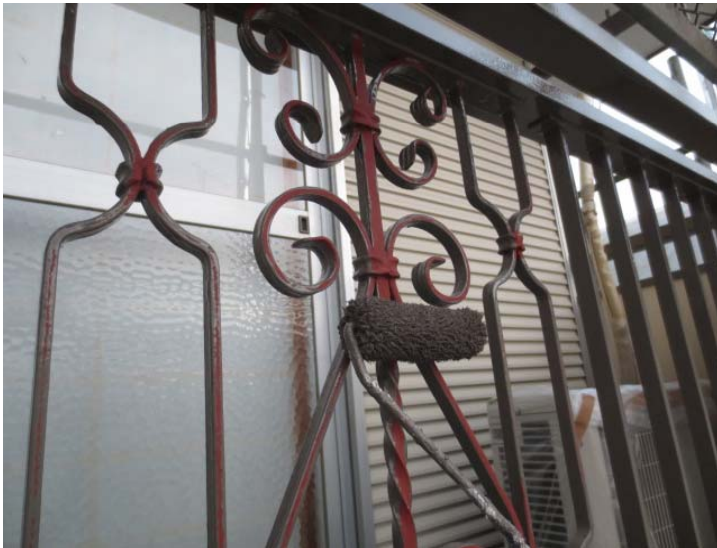
同上。

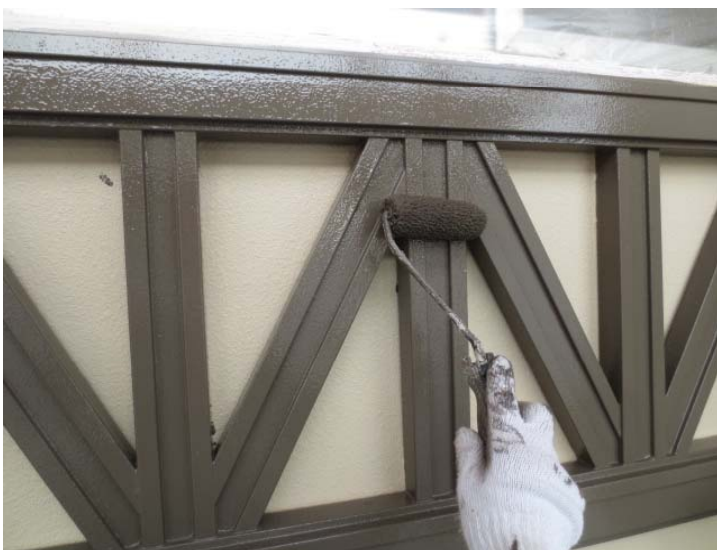
同上。

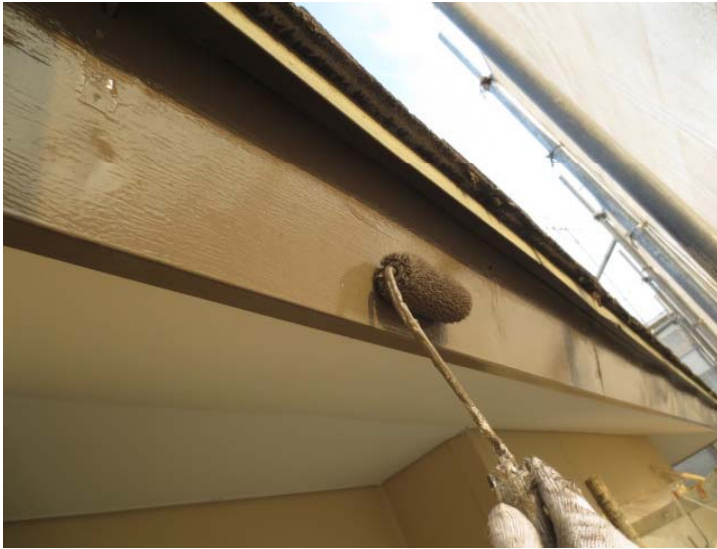
破風板弱溶剤ウレタン樹脂塗料  
仕上げ。

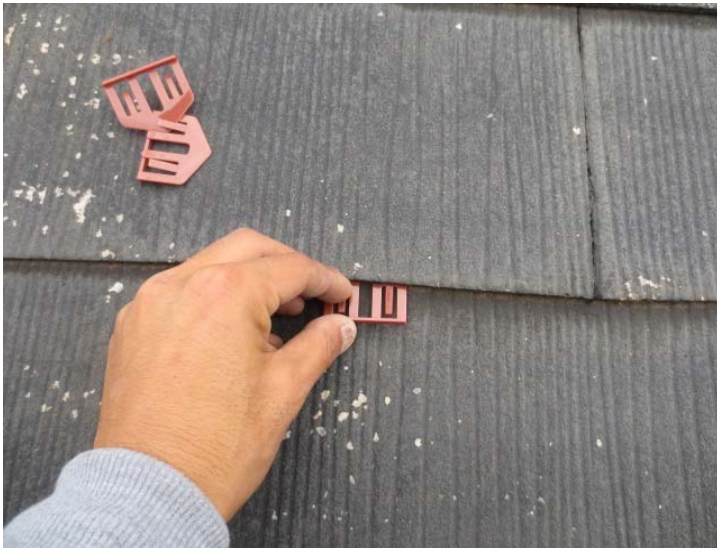
屋根材に通気確保の為、タス  
ペーサー（通気部材）を屋根1  
枚に付1箇所取付します。

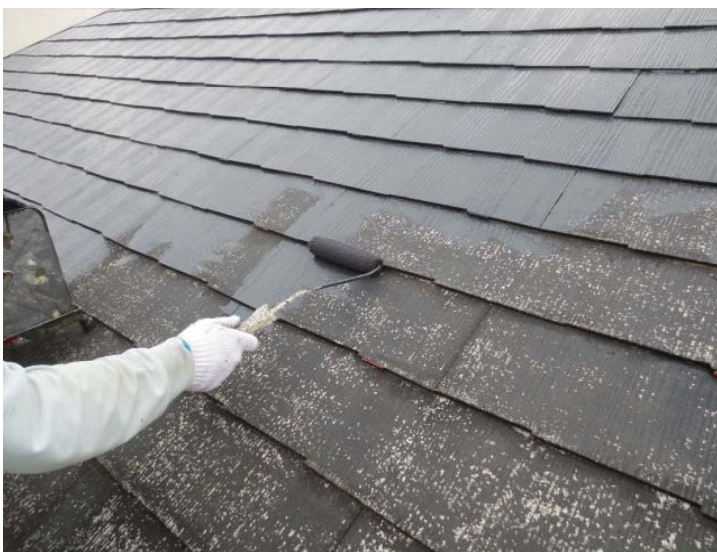
屋根下塗り。セミフロンバイン  
ダーSi塗装。

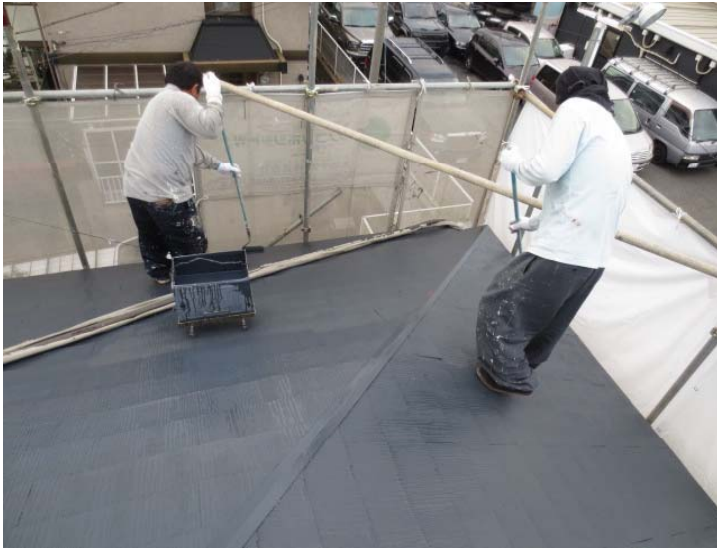
屋根中塗り。セミフロンルーフ遮熱塗装。

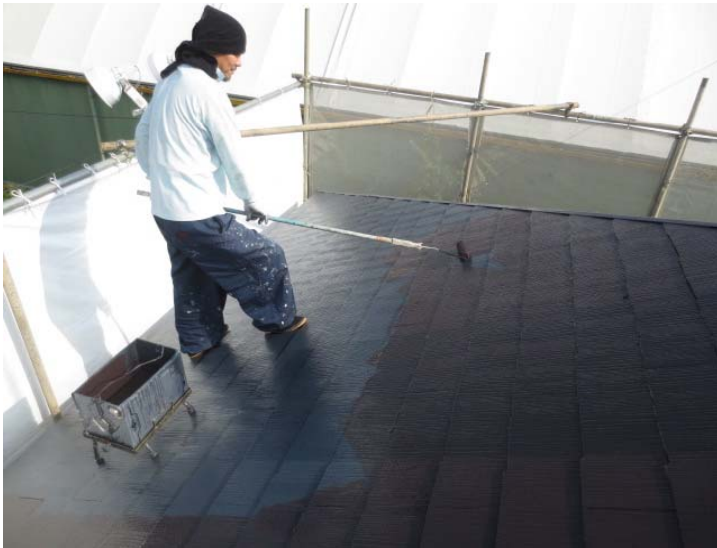
屋根上塗り。セミフロンルーフ遮熱塗装。

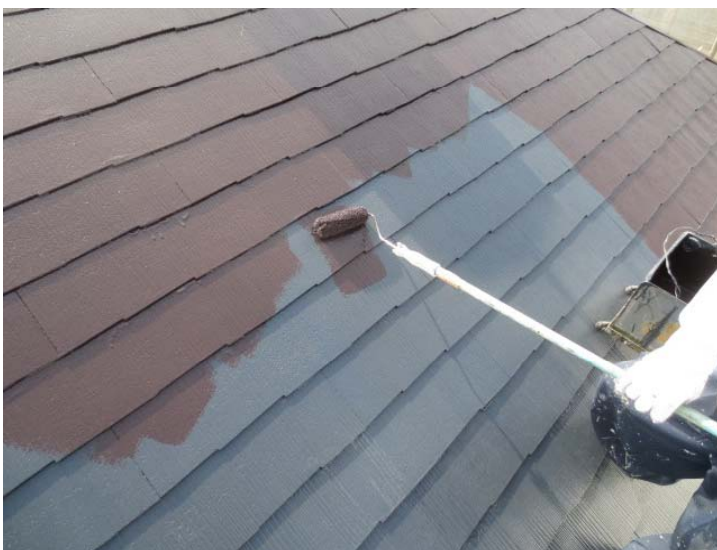
同上。

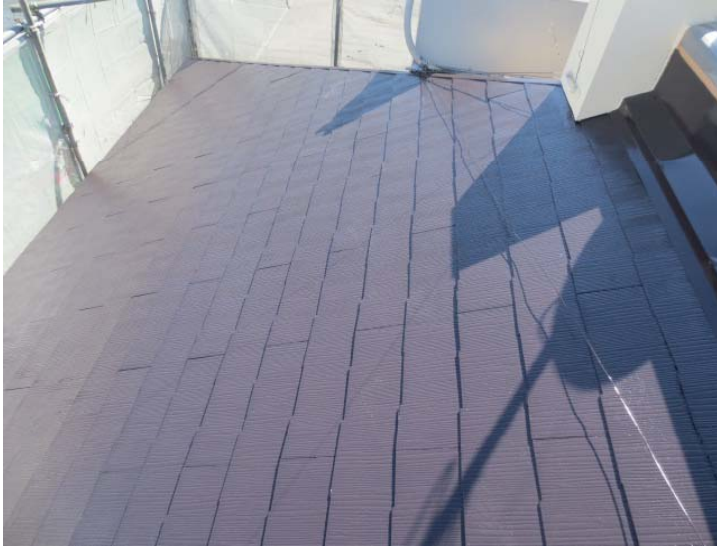
屋根塗装完了後。

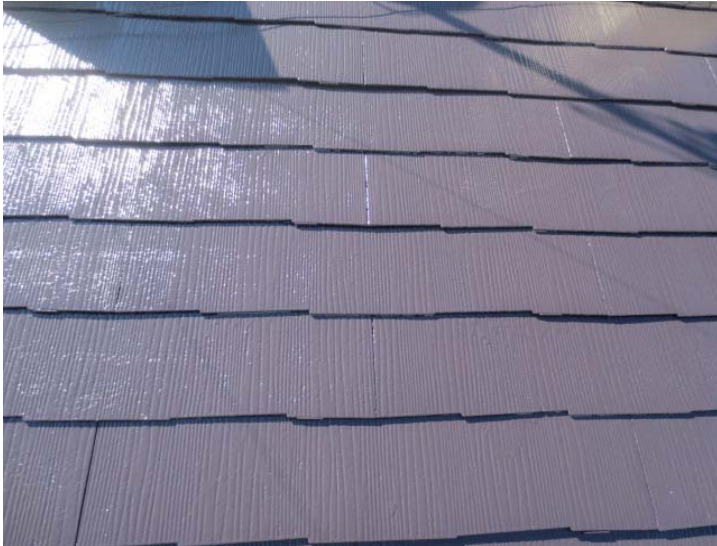
同上。

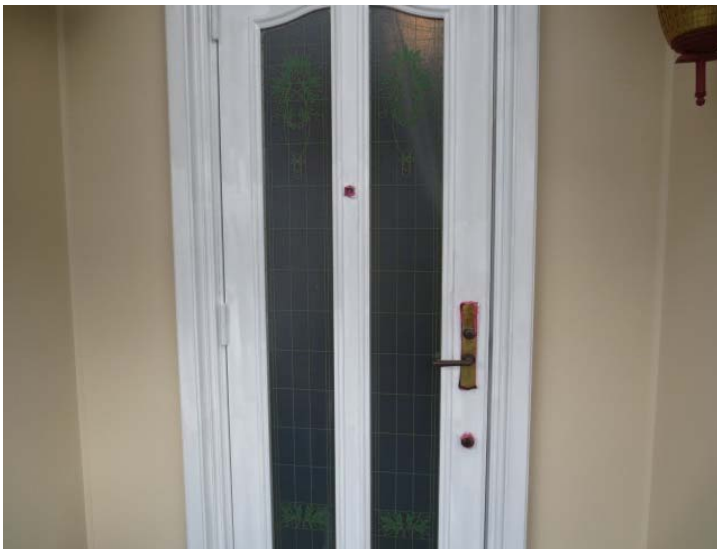
玄関ドア塗装完了後。
